ФОРЕСТИНГ
ПРИВРЕДНО ДРУШТВО ЗА КОНСАЛТИНГ И УСЛУГЕ У
ШУМАРСТВУ

Елаборат
**ВИЗУЕЛНА ПРОЦЕНА ЗДРАВСТВЕНОГ СТАЊА СТАБАЛА
У ПАРК – ШУМИ ПЕЋИНА СА ПРЕДЛОГОМ МЕРА
САНАЦИЈЕ ЗА СВАКО СТАБЛО ПОЈЕДИНАЧНО**

Београд, јул, 2021. године

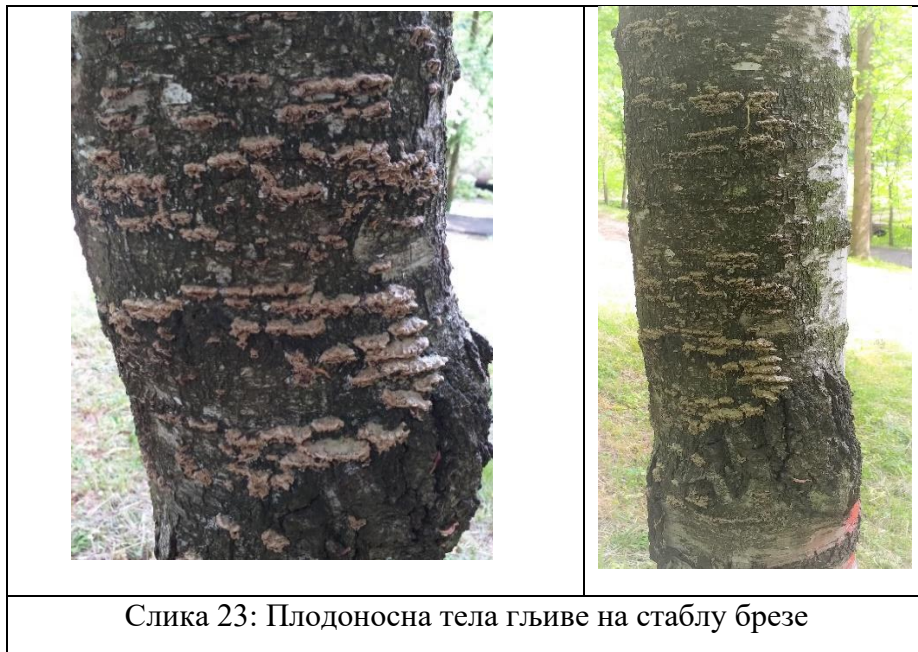
Слика 23: Плодоносна тела гљиве на стаблу брезе

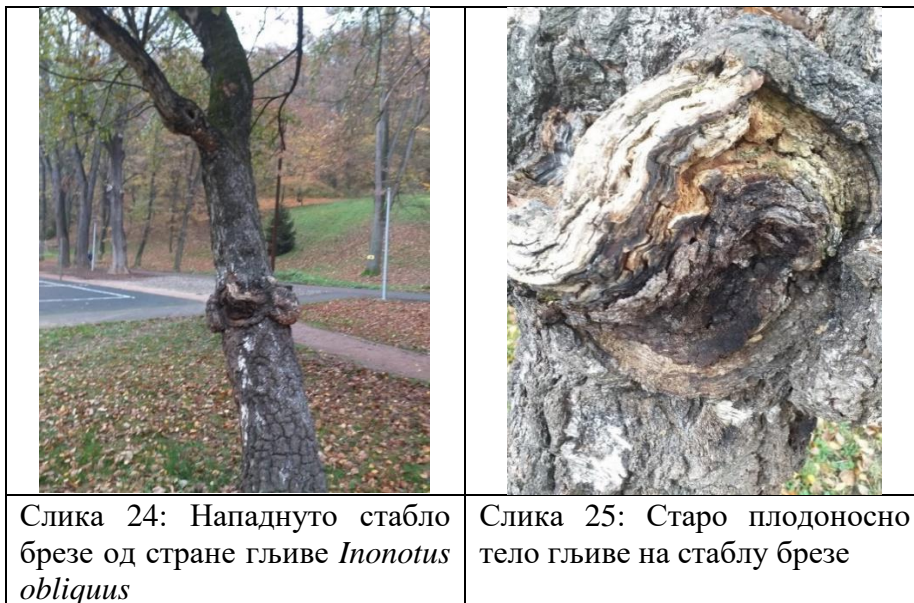
Слика 24: Нападнуто стабло брезе од стране гљиве *Inonotus obliquus*

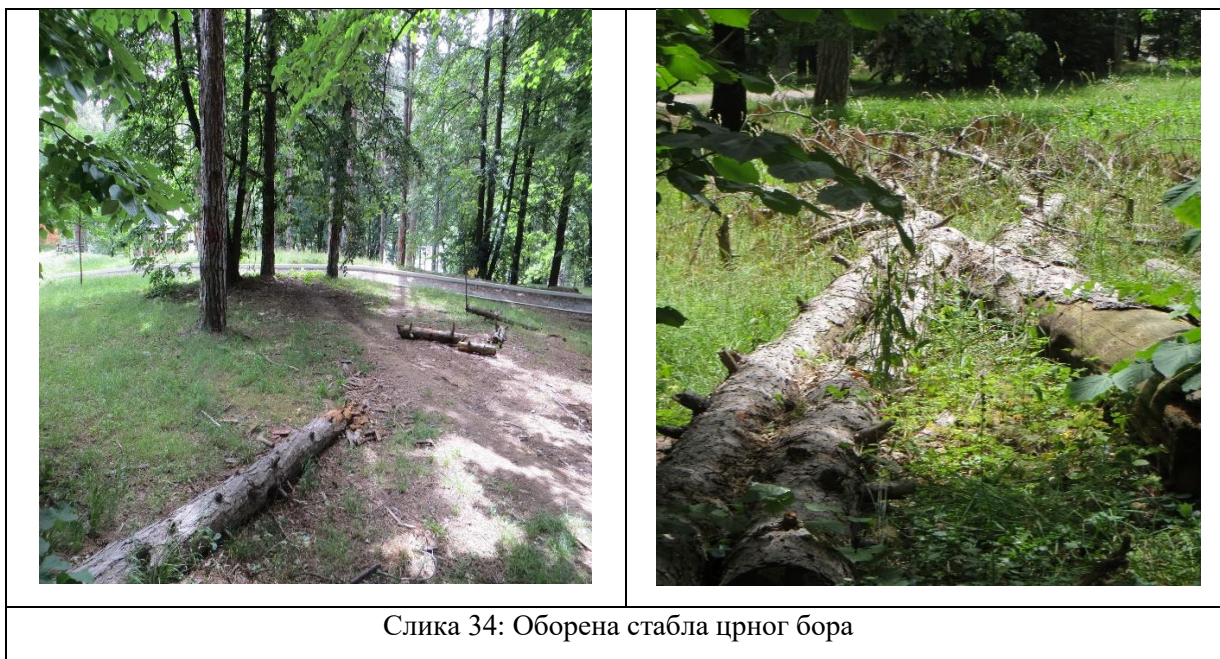
Слика 34: Оборена стабла црног бора

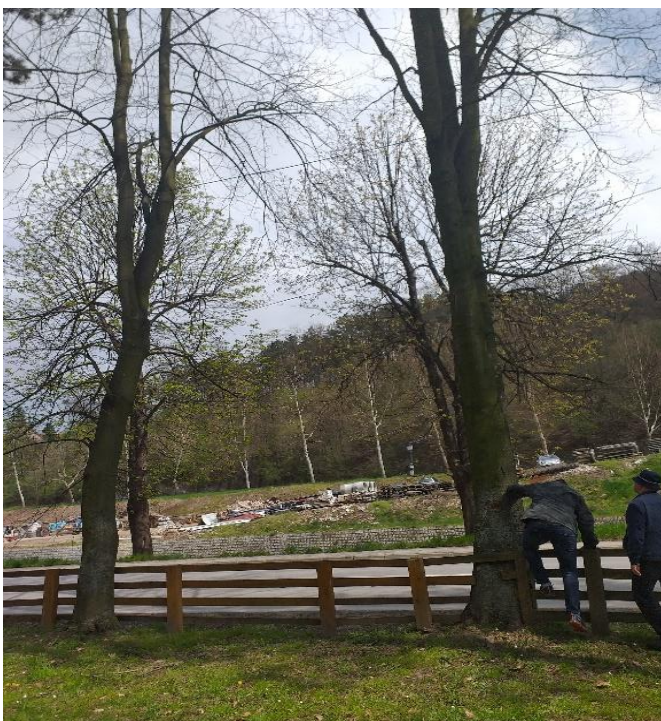
Механичко оштећење на стаблу број 13

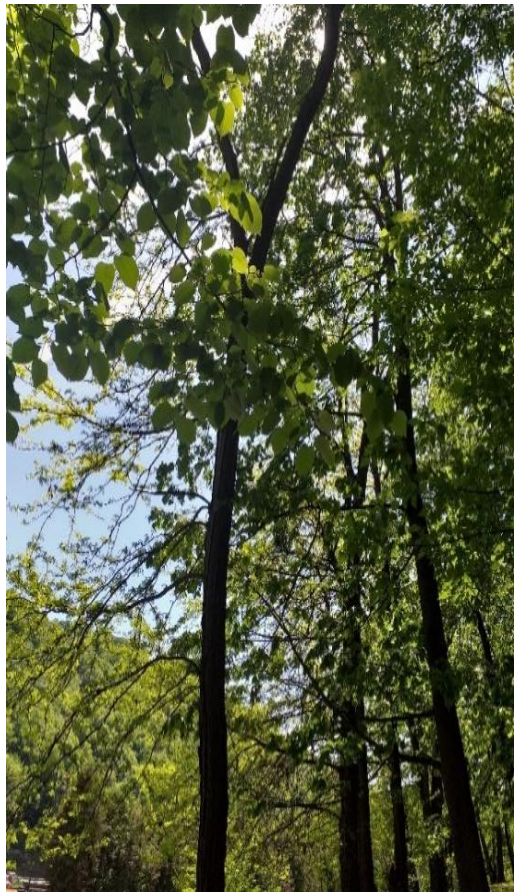
137. <i>Gleditsia triacanthos</i> -гледичија

D- 39,5cm	O- 125cm	
Крошња крива, нагнута према унутрашњости. Нагнута 45% на висини од 9 m. Препорука: Уклонити стабло у првој фази санације.		
138. <i>Tilia argentea</i>- сребрнолисна липа		
D- 40cm	O- 125cm	
Право стабло са асиметричном крошњом. На 3-4 спрату грана јавља се имела. Препорука: Без неопходних мера санације.		
139. <i>Pinus nigra</i> – црни бор		Нагнуто стабло гледичије број 137
D- 39,8cm	O- 125cm	
Стабло криво. Скромна асиметрична крошња. Препорука: Уклањање у другој фази санације.		
140. <i>Pinus nigra</i> – црни бор		
D- 35,2cm	O- 111cm	
Стабло се рачва на четвртном метру. Има два паралелна стуба са симетричним крунама. Изнад приданка су уочени спорадични излетни отвори. Препорука: Без неопходних мера санације.

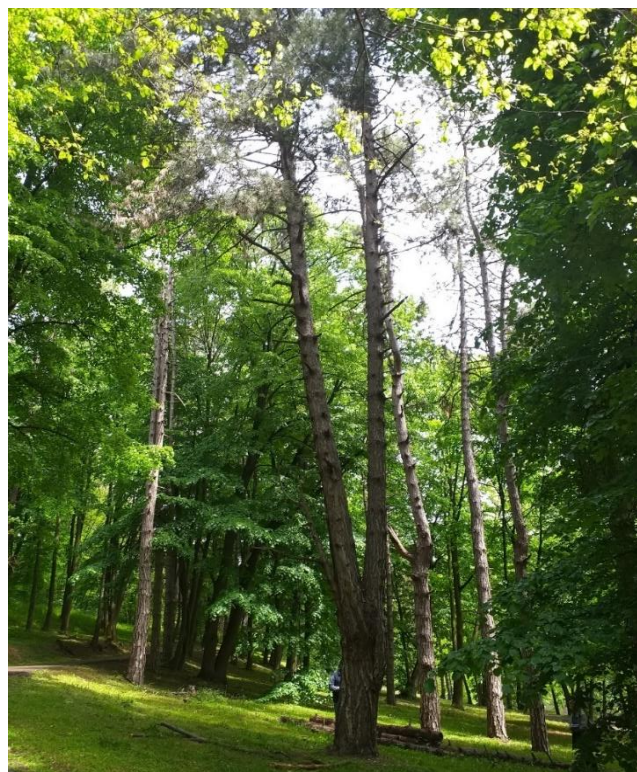
Препорука: Уклонити у првој фази санације.		
328. <i>Pinus nigra</i> - црни бор	D- 56,8cm	O- 178cm
<p>Стабло право. На 9-10m се рачва на два стуба паралелна „као близанци“. Крошња симетрична. Присутност излетних отвора од приданка до 2 m висине и више.</p> <p>Препорука: Уклонити у првој фази санације.</p>

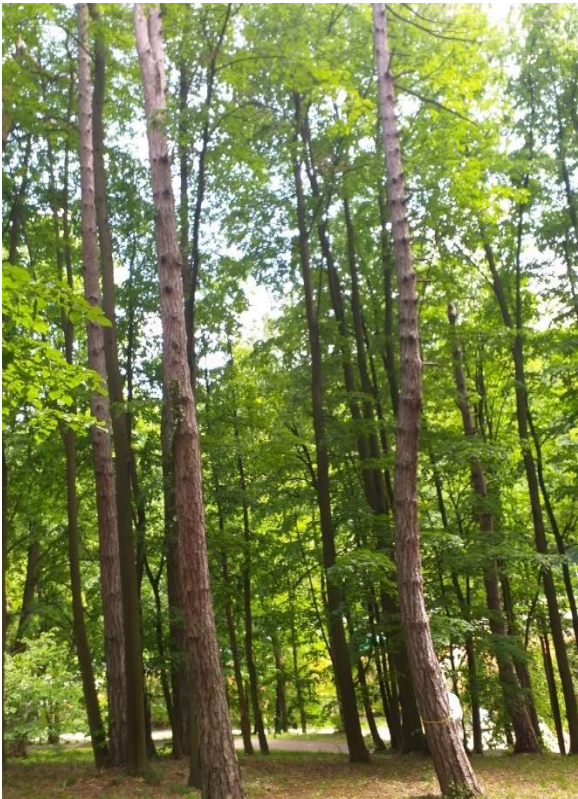
453. <i>Pinus nigra</i> – црни бор

D- 45cm	O-141cm	
<p>Стабло право, рачва се на 11m у две паралелне гране. Крошња солидно развијена. Стабло са излетним отворима, како у приданку, тако и на висини од 2m.</p> <p>Препорука: Уклонити у првој фази санације.</p>		
454. <i>Pinus nigra</i> – црни бор

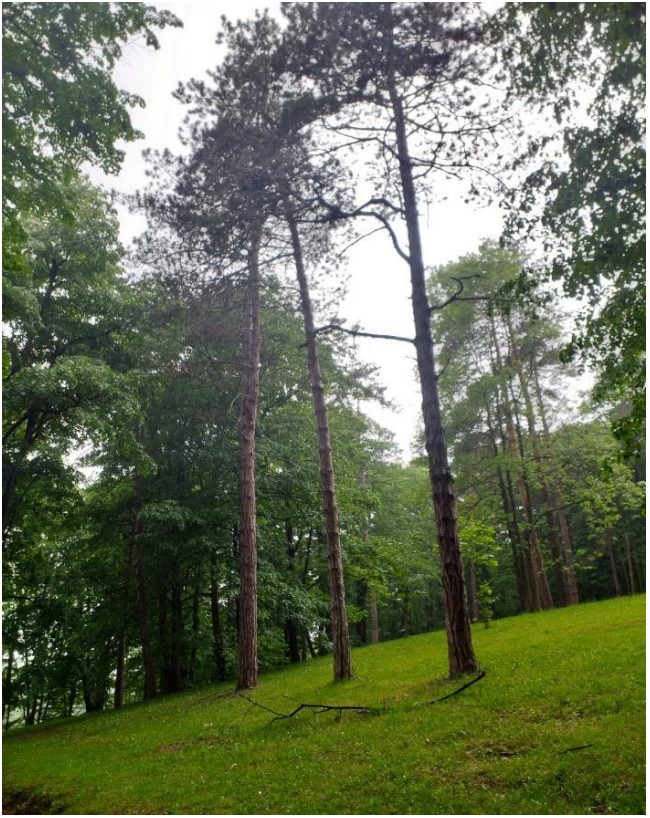
D- 60cm	O- 188cm	
<p>Стабло здраво и право са симетричном, правилно развијеном крошњом. Велика присутност излетних отвора.</p> <p>Препорука: Уклонити у првој фази санације.</p>		
510. <i>Pinus nigra</i> – црни бор		
D- 44cm	O- 138cm	
<p>Стабло здраво и право са симетричном, правилно развијеном крошњом. Присутност излетних отвора од приданка па на више.</p> <p>Препорука: Уклонити у првој фази санације.</p>		
511. <i>Pinus nigra</i>- црни бор	D- 53cm	O- 167cm
<p>Стабло здраво и право са симетричном, правилно развијеном крошњом. Незнатна присутност излетних отвора.</p> <p>Препорука: Уклонити у првој фази санације.</p> <p>Врста за замену: Групација од три саднице <i>Cedrus atlantica</i> „<i>Glauca</i>“.</p>

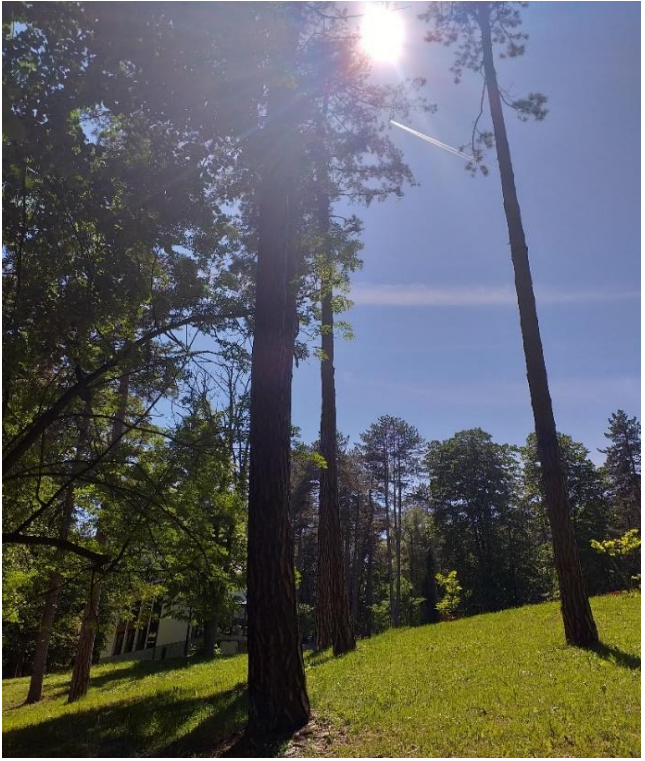
D- 71cm	O- 223cm		
<p>Стабло право, моћно са великом и јаком крошњом. Нажалост, има излетне отворе на стаблу у приданку и изнад броја.</p> <p>Препорука: Уклонити у другој фази.</p> <p>Врста за замену: Уместо борова који су за уклањање посадити три саднице <i>Fagus sylvatica</i> „<i>Purpurea</i>“.</p>

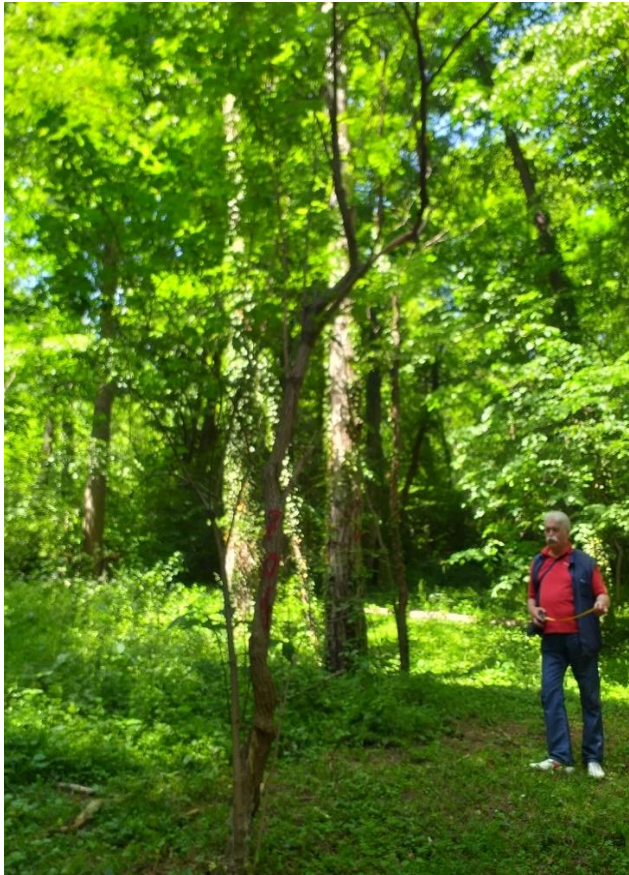
D- 9cm	O- 28cm		
Оштећење у приданку, а и изнад . Стабло уврнуто, без перспективе. Препорука: Уклонити стабло у првој фази санације и оставити млад изнадак који се налази поред стабла.

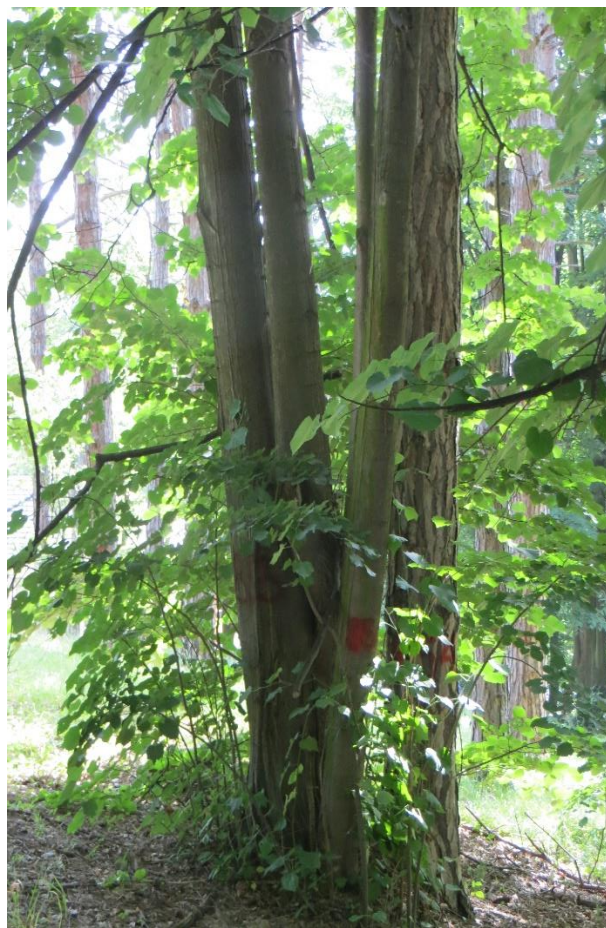
855. <i>Pinus nigra</i> - црни бор	D- 54,5cm	O- 171cm
<p>Рачва се на 3-4m у два паралелна стуба скоро истих димензија. Заједно чине симетричну крошњу. Има излетне отворе како у приданку тако и на прсној висини па до рачве.</p> <p>Препорука: Уклонити у другој фази санације.</p>
