ФОРЕСТИНГ
ПРИВРЕДНО ДРУШТВО ЗА КОНСАЛТИНГ И УСЛУГЕ У
ШУМАРСТВУ

Елаборат
**ВИЗУЕЛНА ПРОЦЕНА ЗДРАВСТВЕНОГ СТАЊА СТАБАЛА
У ПАРК – ШУМИ ПЕЋИНА СА ПРЕДЛОГОМ МЕРА
САНАЦИЈЕ ЗА СВАКО СТАБЛО ПОЈЕДИНАЧНО**

Београд, јул, 2021. године

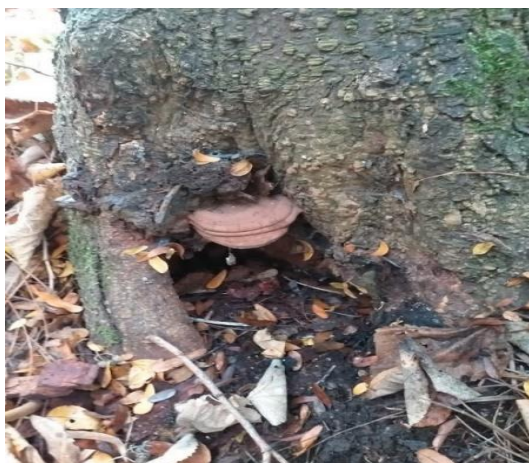
Као и све представнице рода *Ganoderma*, јавља се на старим и физиолошки slabим стаблима, затим наставља своју активност на мртвом дрвету. Изазива активну белу трулеж (Карацић Д.; Миленковић И., 2020). Јавља се на стаблима јавора, липа, гледичија и топола.

Слика 13: Плодоносно тело гљиве *Ganoderma applanatum* у приданку стабла

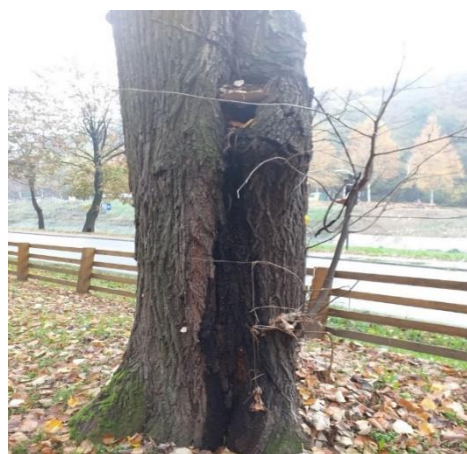
Заразу остварује кроз озледе или отворе на стаблу. Од стране гљиве *Ganoderma resinaceum* нападнута су физиолошки ослабела стабла липе, која се налазе између стазе за шетњу и улице.

Слика 14: Плодоносно тело гљиве *Ganoderma resinaceum* изнад прсне висине стабла липе

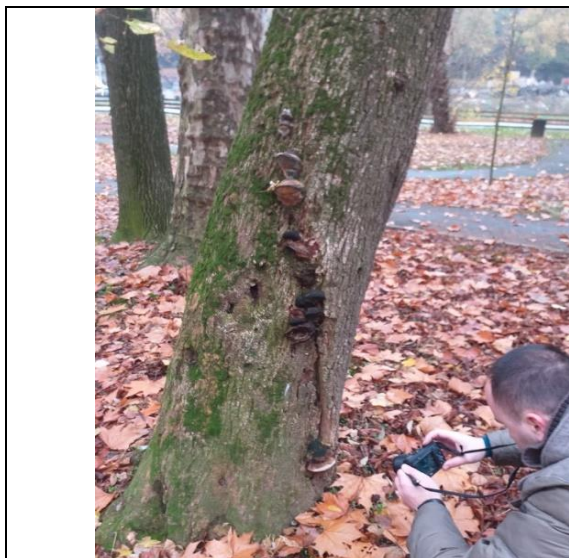
Ова гљива остварује заразе кроз озледе, преко мртвих грана и од тих места даље се шири према срчици стабла. Дрво постаје жуто, прошарано бело црним линијама. Напада ослабела стабла, затим наставља развиће на пањевима (Карацић Д.; Миленковић И., 2020).

Слика 15: Стара плодносна тела гљиве *Phellinus igniarius* формирана дуж стабла

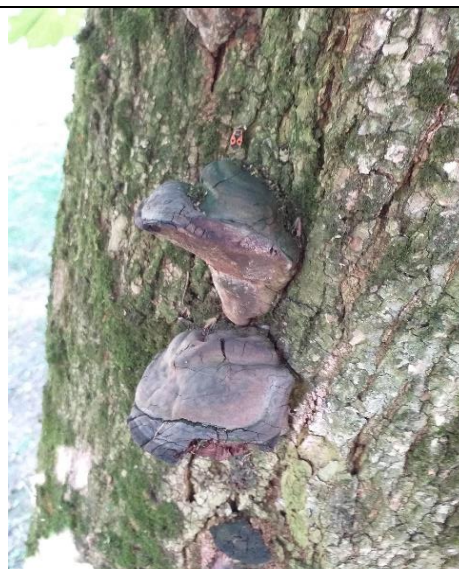
Слика 16: Карпофоре гљиве *Phellinus igniarius* фотографисане из ближе перспективе

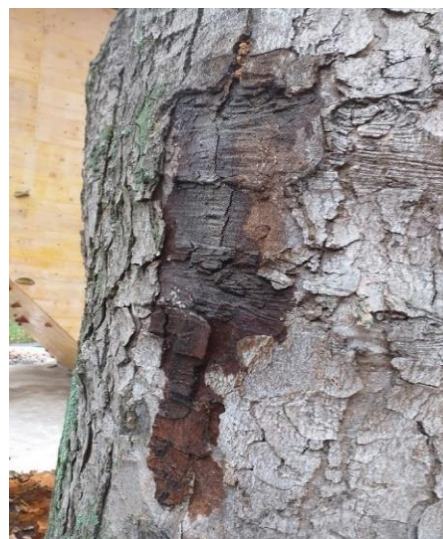
Једна од најчешћих врста у Србији је *Phytophthora plurivora* која напада велики број домаћина, свих доба старости, укључујући дивљи кестен, букву, јавор, храстове и друге врсте. Од момента инфекције до потпуног сушења одраслих стабала протекне 2 до 4 године. Први симптоми се уочавају појавом закржљалости лишћа у вршним деловима круне. Средином вегетације лишће жути, почиње да вене и ово увенуће постепено захвата целу круну стабала. Убрзо затим почињу да се суше поједине гране у круни, да би се на крају потпуно осушило цело стабло. Гљива се шири контактом жила зараженог и здравог корења (Карацић Д.; Миленковић И., 2020). У парк – шуми је нарушила здравље стабала дивљег кестена, ораха, дивље трешње, гледичије, липе и других врста дрвећа.

Слика 17: Болест коре дивљег кестена

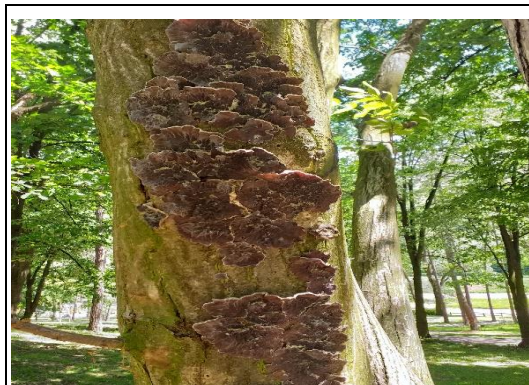
Слика 28: Плодоносна тела гљиве *Auricularia mesenterica* на стаблу ораха

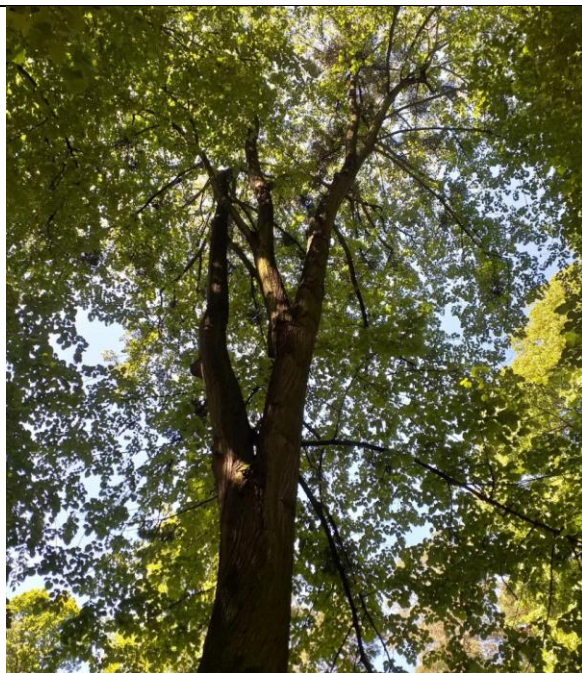
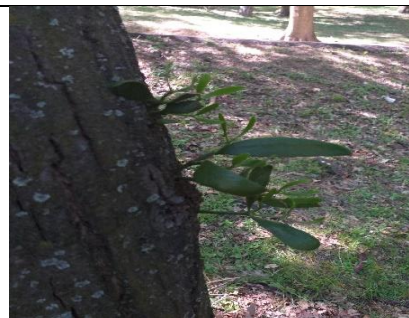
Имела се најчешће јавља на доминантним стаблима, чије су круне ослобођене засене. Што се тиче старости, напада старија, најчешће слабија стабла. Штете које имела проузрокује су: смањење физиолошке снаге домаћина; смањење капацитета плодношења; проузрокује деформацију дрвенастих ткива и технички оштећује дрво; Приликом физиолошког слабљења, стабла су погодина нападу других паразита и штеточина; нападнута стабла имају умањен прираст, доводе до делимичног или потпуног сушења стабала (Карацић Д.; Миленковић И., 2020). Током прегледа здравственог стања, уочено је да је одређени број стабала липе нападнут имелом, што говори о физиолошкој слабости истих.

Имела која се развија на стаблу липе

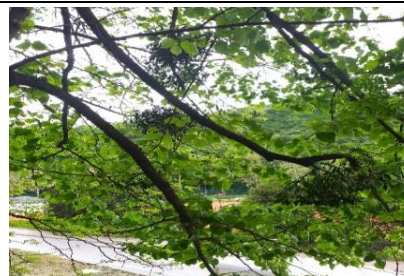
Слика 29: Жбунови имеле у крошњи и на гранама липе

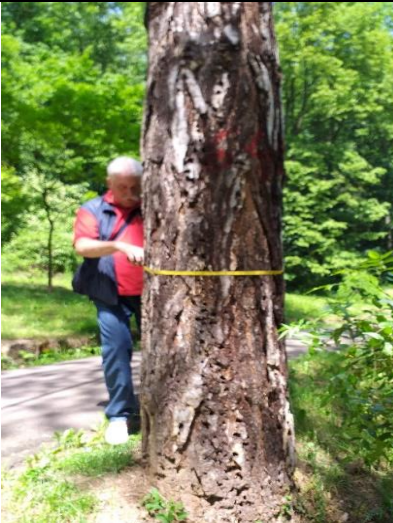
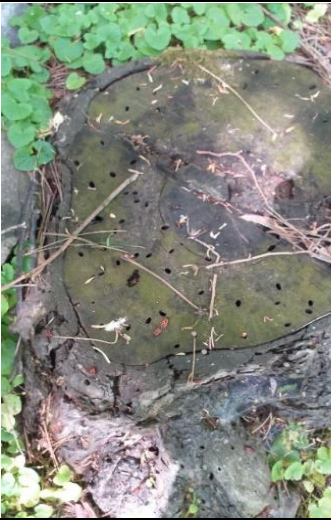
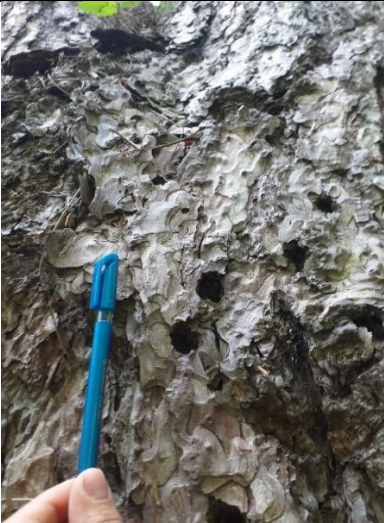
Излетни отвори на пању

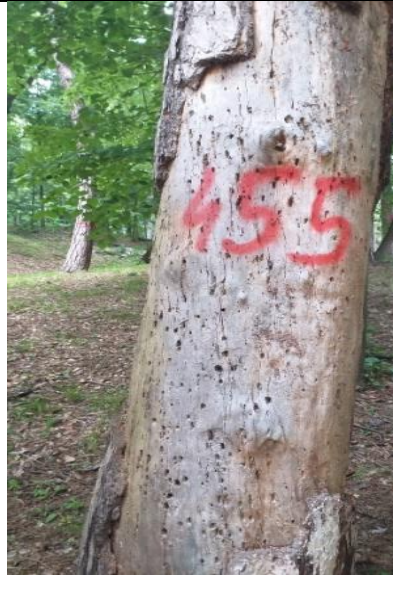
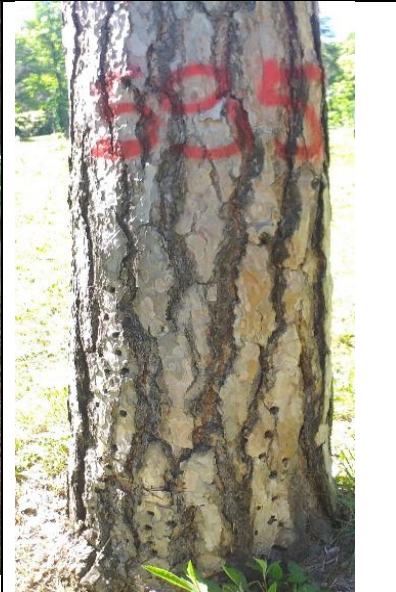
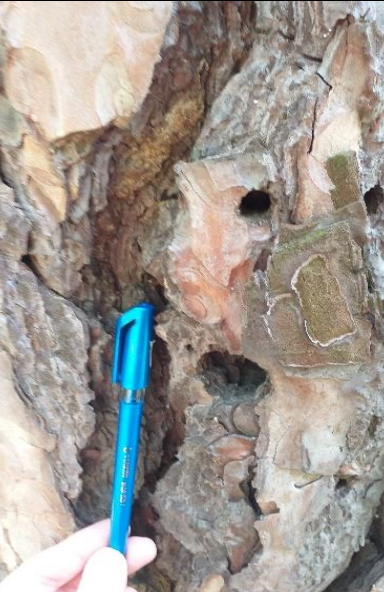
<p>Слика 34: Излетни отвори у већем интензитету</p>	<p>Слика 35: Излетни отвори у мањем интензитету</p>	<p>Слика 36: Детаљ величине излетног отвора</p>

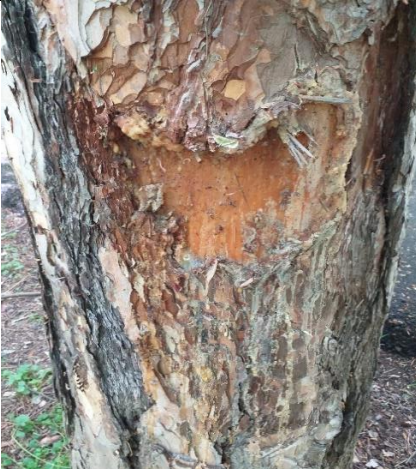
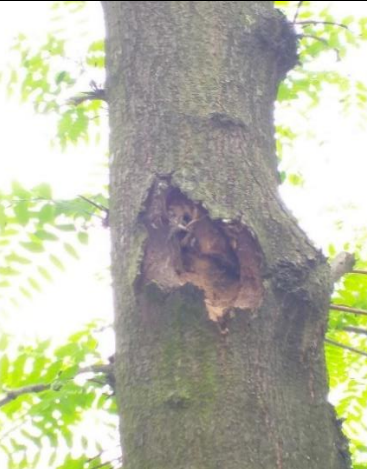
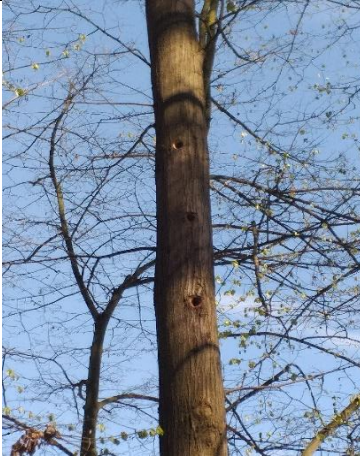
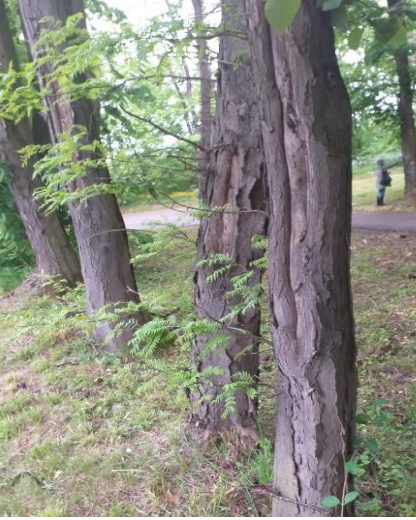
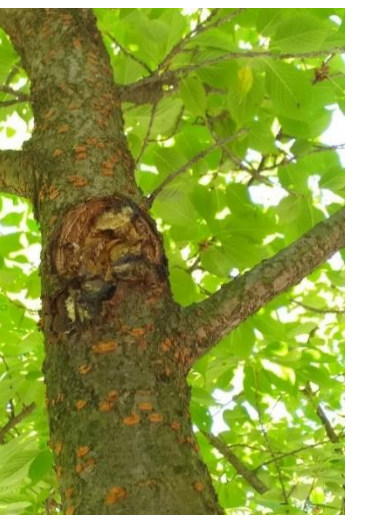
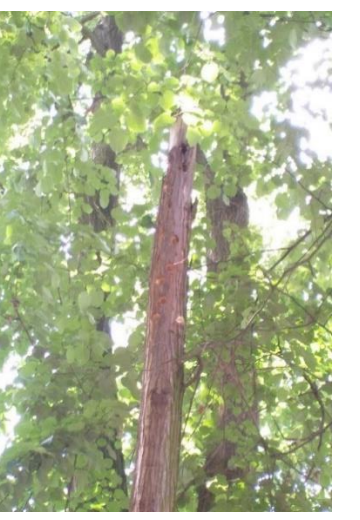
Присутна су како на лишћарским, тако и на четинарским врстама дрвећа. Има их у приданку, на прсној висини, генерално дуж целих стабала, такође су присутна у крошњи.

Механичко оштећење може настати дејством абиотичких фактора; животиња, грађевинским и другим радовима итд. Механичко оштећење је непогодно јер најчешће представља место на којем долази до инфекције од стране разних патогена.

<p>Слика 31: Механичка оштећења у нижим деловима стабла</p>	<p>Слика 32: Механичка оштећења у вишим деловима стабла</p>	<p>Слика 33: Механичка оштећења настала од стране детлића</p>

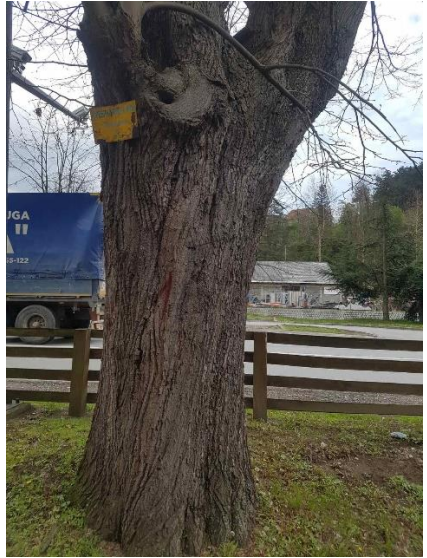
1. <i>Tilia argentea</i> - сребрнолисна липа

D - 95cm	O - 298cm	
<p>Липа је физиолошки зрела са централном трулежи, која се јавља од места где су јаче гране одрезане па дуж целог стуба, што доводи до пропадања централног дебла.</p> <p>Препорука: Орезати у првој фази, уклонити стабло у другој фази санације.</p> <p>Врста за замену: Три саднице <i>Aesculus x carnea</i>.</p>

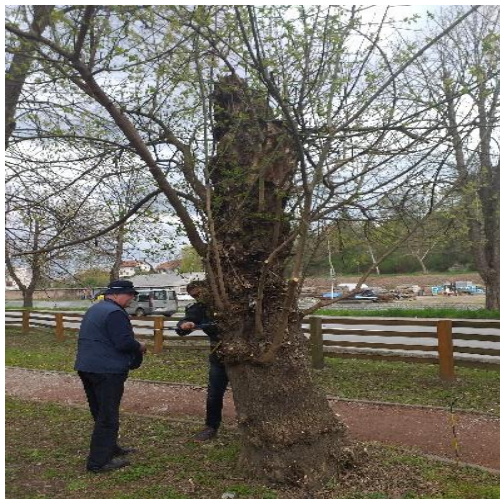
Физиолошки презрело стабло

Препорука: Упркос присутности младих избојака, пајавац је за прву фазу санације.

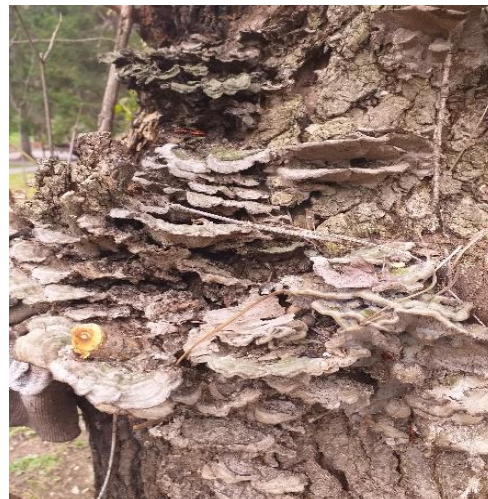
Trametes hirsuta на стаблу врсте *Acer negundo*

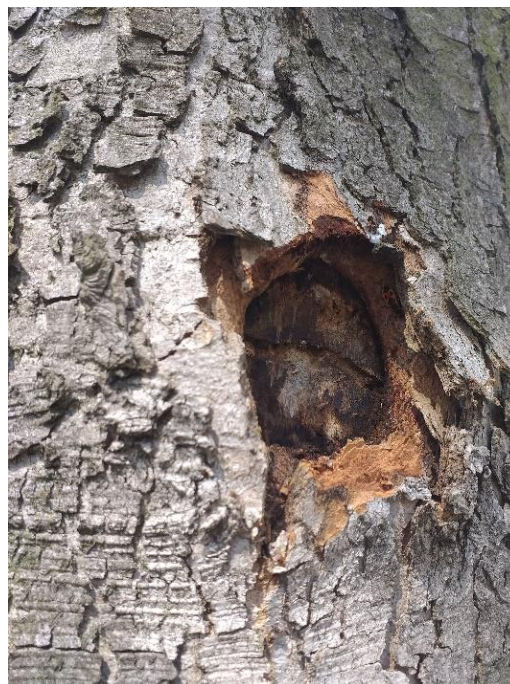
Стабла број 13. и 14. се налазе у огради, са делимично оштећеним кореном. Стабло број 14 се рачва на 4m, управно на коловоз. Постоји механичко оштећење на 3m висине код стабла број 13.

Механичко оштећење на стаблу број 13

Препорука: Естетско обликовање крошње.

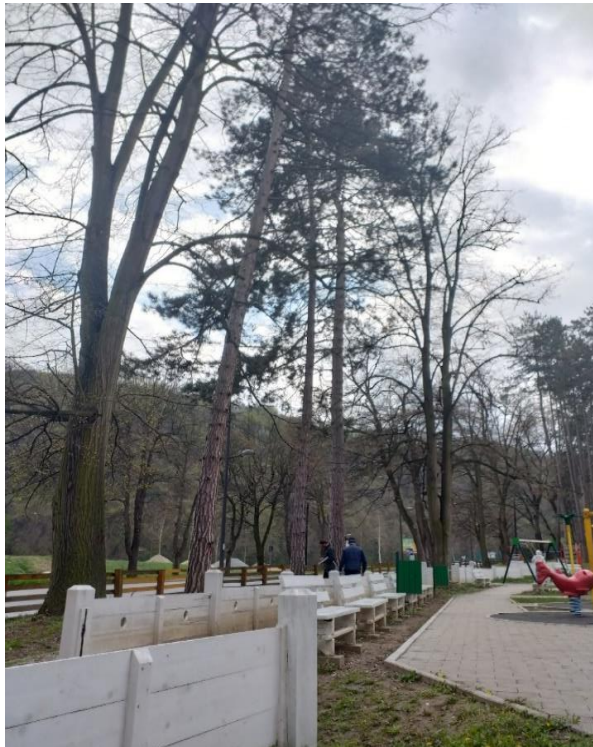
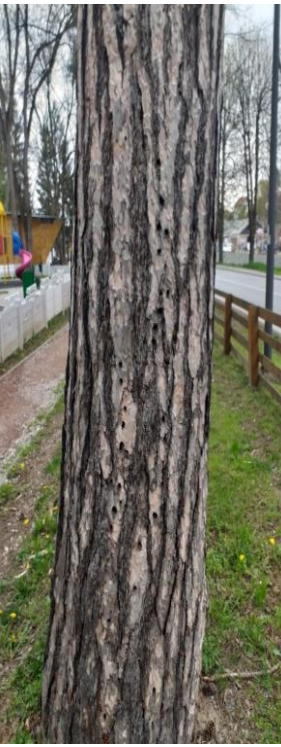
18. <i>Pinus nigra</i> - црни бор	D - 48,5cm	O - 153cm
<p>Стабло „бежи од липе“, крошња до липе је гола, без лишћа, док је у другој половини обилна. Има механичких оштећења као и излетне отворе од инсеката на висини до 3m.</p> <p>Препорука: Уклањање у првој фази. У случају да се не уклони, резивање да стабло не би пало на игралиште.</p> <p>Врста за замену: Две саднице <i>Libocedrus decurrens</i>.</p>

20. <i>Pinus nigra</i> - црни бор	D - 68cm	O - 214cm
<p>Излетни отвори се јављају у мањем броју. Изразитије нападнут до 1,7m, затим се интензитет напада смањује и поново јавља у горњим деловима стабла.</p> <p>Препорука: Уклањање у првој фази.</p> <p>Врста за замену: Три саднице <i>Libocedrus decurrens</i>.</p>

<p>Положај стабала црног бора</p>	<p>Излетни отвори инсеката на стаблу црног бора бр. 20</p>	<p>Излетни отвори од инсеката на бору бр. 18</p>

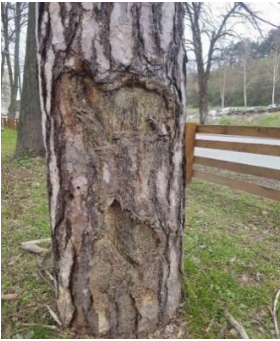
<p>Механичко оштећење на бору бр. 18</p>

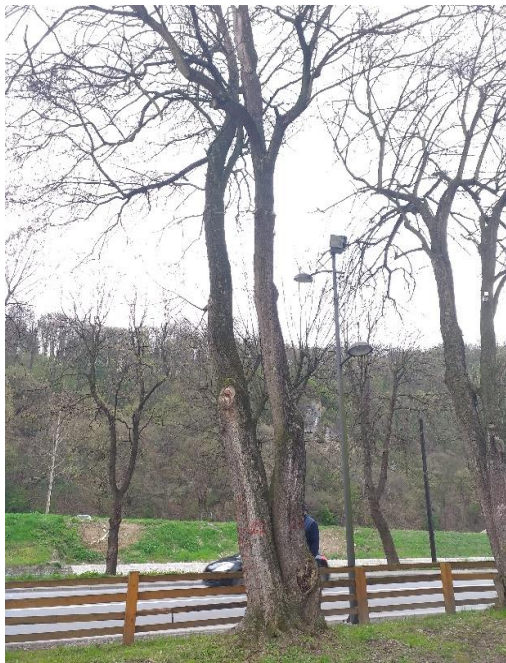
22. (лево) <i>Acer campestre</i> - клен		D - 54cm	O - 170cm
Нагнут према улици, суховрх. Орезани део добро калусира (затвара рану). Препорука: Орезати ради статике.			
23. (десно) <i>Acer campestre</i> - клен

Препорука: Орезати ради статике. Рачва се на 0,5 m. Стабла број 22. и 23. добро усидрена, стабилне жиле кореновог система су равномерно распоређене.

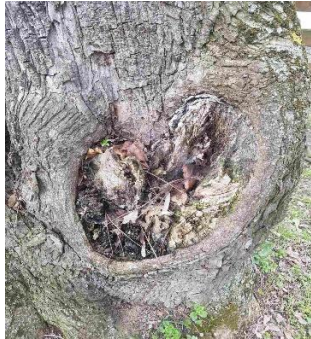
D - 45cm	O - 140cm		
<p>Расте релативно право, али суховрх. Орезан, трулеж величине 40x30cm са дубином од 30cm.</p>

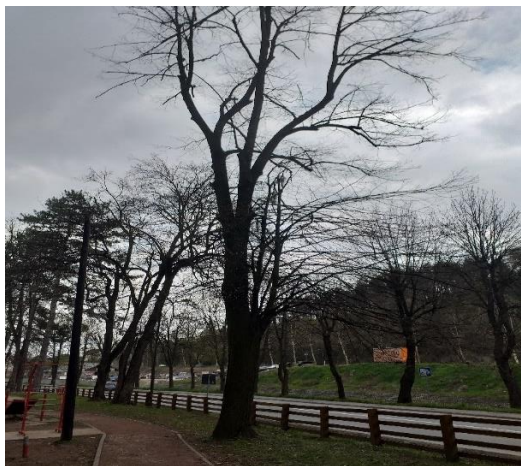
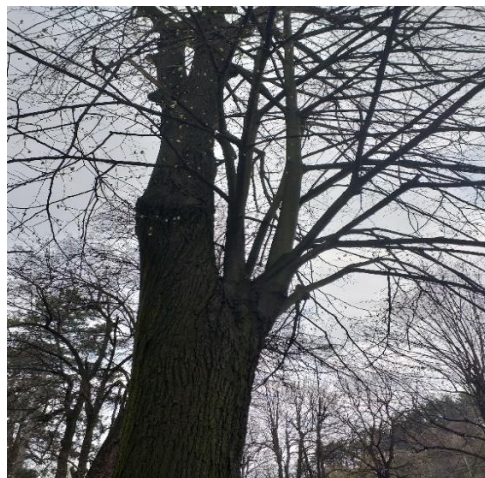
26. *Tilia argentea* - сребрнолисна липа

Орезивана више пута са заломљеним гранама у врху крошње.

Препорука: Естетско орезивање, орезати први спрат грана.

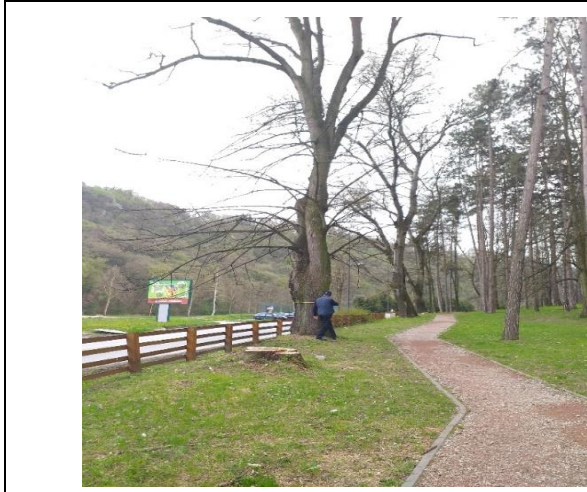
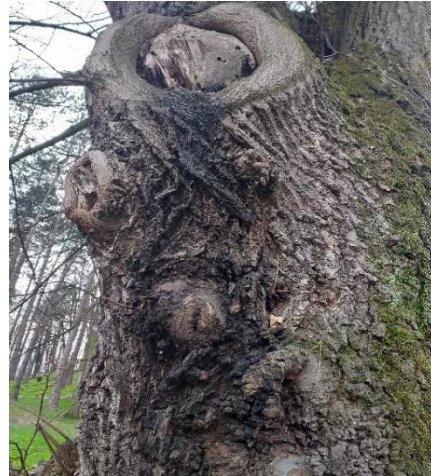
27. *Tilia argentea* - сребрнолисна липа

Рачва на 2,5 m. Стуб је до коловоза, нагнут паралелно ка улици. Лом на стаблу је од пре око 10 година. Отвор величине 48x53cm, трулеж местимичне дубине преко 60cm. Рана калусира. Следећа рачва на 3m, на истом стубу, ближе путу, са три ране које калусирају пречника 30 до 40cm. Следећа рачва 1,5m изнад претходне, на 5m. Наредна рачва је на 7m. Други стуб је до стазе. Прва рачва другог стуба је на 9m. Стабло је орезивано више пута.

Препорука: Естетско орезивање са ослобађањем висећих грана.

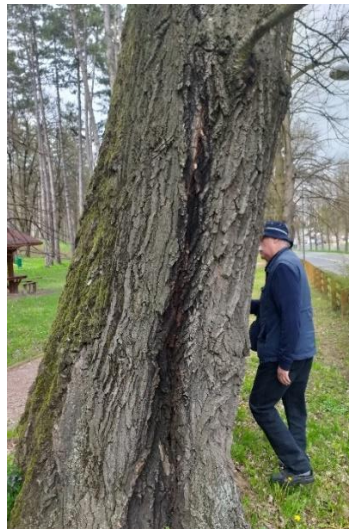
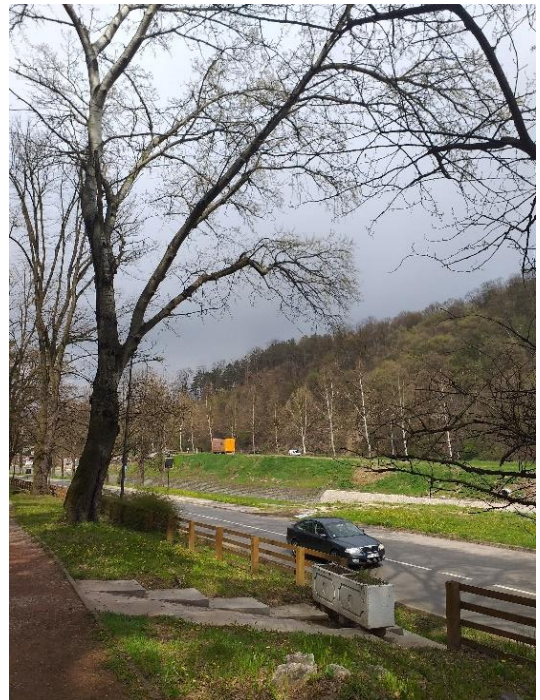
28. *Populus alba* - бела топола

Орезивана више пута, има сувих грана. Прва рачва на 6,5m. Десни стуб над коловозом, који се после 1m рачва на два стуба. Леви - вертикалан. Јасно видљиво цурење црног ексудата. Следећа рачва на 9m.

Препорука: Уклањање у првој фази санације.

Врста за замену: Три саднице *Liriodendron tulipifera*.

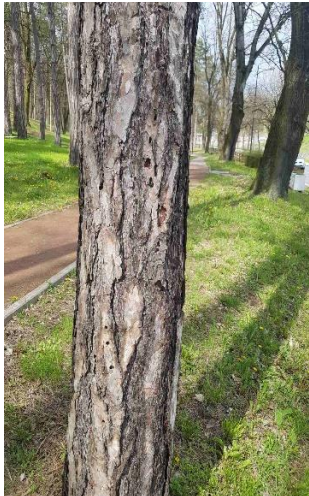
30. <i>Pinus nigra</i> - црни бор

D - 35cm	O - 110cm	
<p>Асиметрична крошња, половина која је према улици има грана, док половина која је према стази нема. На стаблу постоје излетни отвори од инсеката до висине од 2m.</p>		
31. <i>Pinus nigra</i>

D - 39,5cm	O - 125cm	
<p>На стаблу постоје излетни отвори од инсеката до висине од 2m</p> <p>Препорука: Без неопходних мера санације за оба стабла .</p>

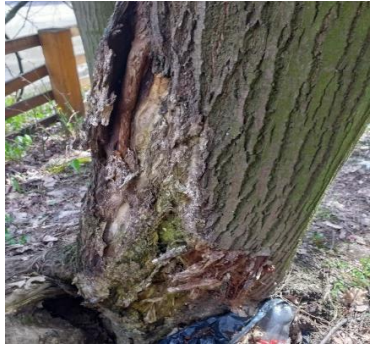
32. <i>Tilia argentea</i> - сребрнолисна липа	D - 36,6cm	O - 115cm

<p>Нападнута од стране најагресивније трулежнице <i>Periniporia fraxinea</i> у пределу приданка.</p> <p>Препорука: Уклањање у првој фази санације, због деструктивне трулежнице и великог ризика од извале, поготово јер се налази уз улицу.</p>

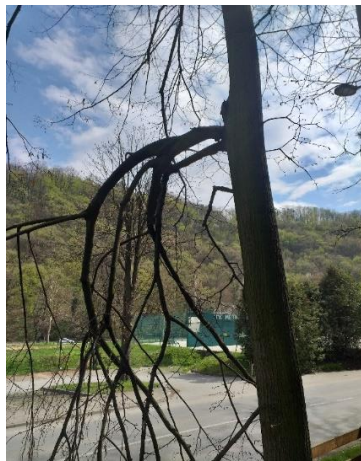
Висеће гране на сребрнолисној липи број 33

Препорука: Стабла сребрне липе број 32, 33. и 34. треба уклонити у првој фази санације због присуства гљиве *Periniporia fraxinea* у приданку стабала!

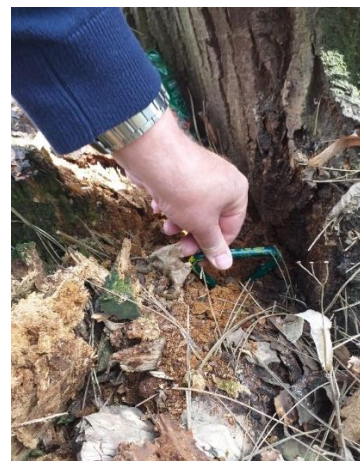
Рачва у приданку стабла. Лева јача грана одавно изваљена и сатрулила.

Трулеж у приданку стабла сребрнолисне липе број 34

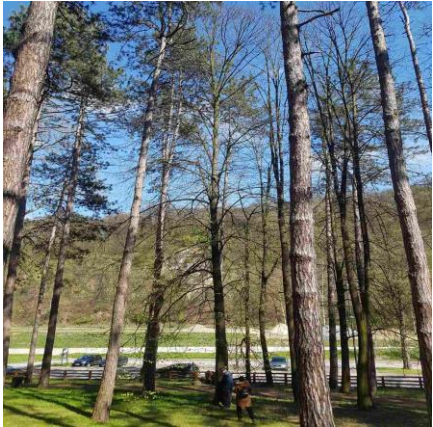
51. <i>Tilia argentea</i>- сребрнолисна липа

D - 43cm	O- 135cm		
<p>Здраво стабло, хабитус леп, правилна крошња. Препорука: Орезати први спрат грана.</p>

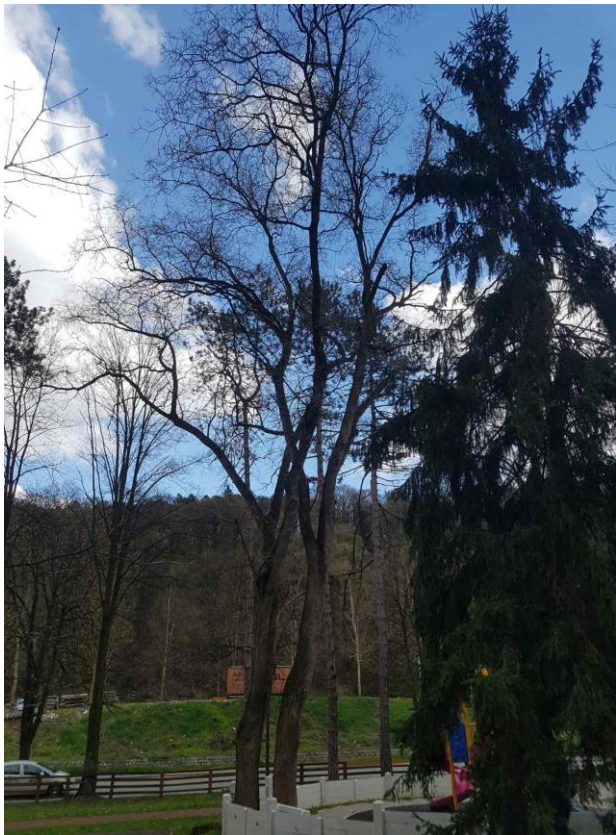
60. <i>Sophora japonica</i>- софора		D- 59cm	O- 185cm
У рачви софоре, на 3m висине, расте горски јавор у шупљини стабла.			
61. <i>Sophora japonica</i>- софора

D- 62,5cm	O- 197cm		
<p>Више пута орезивана у доста солидном стању.</p> <p>Препорука: Естетско орезивање за оба стабла софоре.</p>

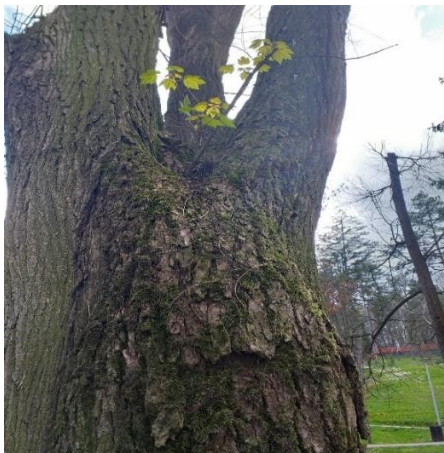
<p>Горски јавор који расте у шупљини стабла софоре број 60, оставити као интересантан детаљ.</p>

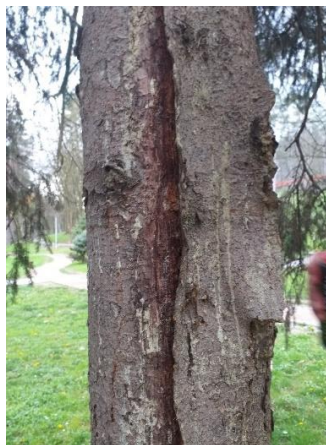
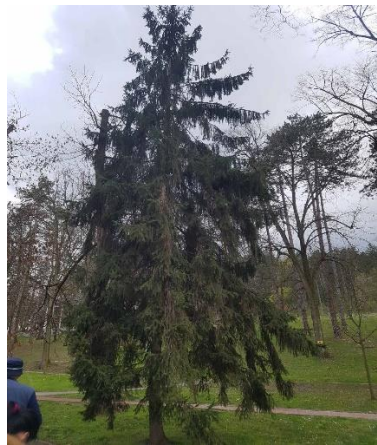
62. <i>Picea abies</i>- смрча

D- 24cm	O- 75cm		
<p>Доброг здравственог стања, са механичким оштећењем</p> <p>Препорука: Без неопходних мера санације.</p>

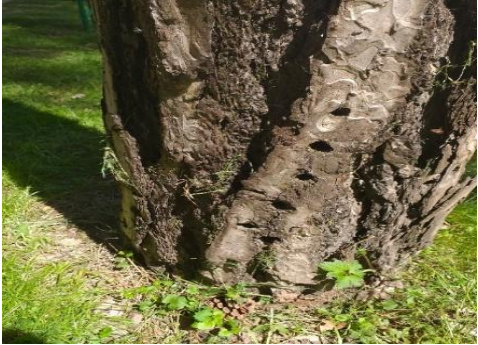
79. <i>Pinus nigra</i>- црни бор

P- 33,5cm	O- 105cm		
<p>Постојање излетних отвора и преко 2m висине.</p> <p>Препорука: Уклонити у првој фази санације.</p> <p>Врста за замену: На месту уклоњених борова посадити три саднице <i>Cedrus atlantica</i>.</p>

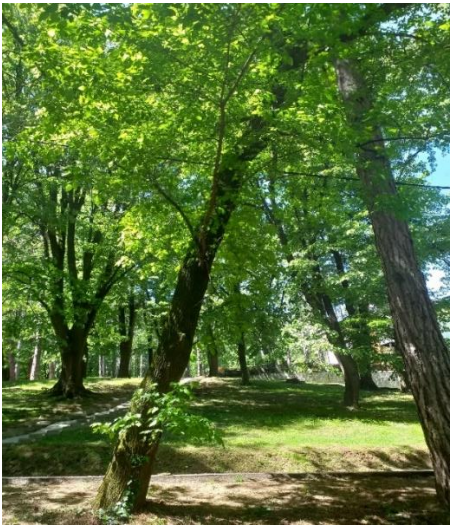
<p>Стабло право са симетричном крошњом. Незнатан број излетних отвора у приданку. Препорука: Уклањање у другој фази санације. Једна садница <i>Cedrus deodara</i></p>			
109. Acer negundo- пајавац	D- 35,5cm	O- 112cm	
<p>Налази се на 1m од црног бора са сувим и оштећеним гранама, без посебних естетских вредности.</p>			
110. Acer negundo- пајавац

D- 36,5cm			O- 115cm
<p>Стабло нагнуто 30° према бору 111. Крошња без естетских вредности са сувим гранама. Изнад прве рачве, на висини од 1,5 m има лом. Препорука: Уклонити стабла пајавца 109 и 110 у првој фази санације. Врста за замену: Уместо стабала <i>Acer negundo</i> и <i>Pinus nigra</i> посадити групацију од пет стабала <i>Picea omorika</i>.</p>

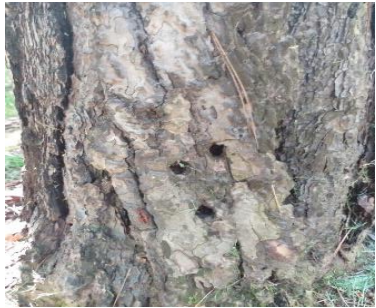
D- 47cm	O- 148cm		
Крошња права, симетрична. Незнатан број излетних отвора, без видних механичких оштећења. Препорука: Без неопходних мера санације.			
134. <i>Pinus nigra</i>- црни бор		D- 51,3cm	O- 161cm
Бор прав, крошња симетрична. Стабло са местимичним излетним отворима у приданку. Препорука: Без неопходних мера санације.			
135. <i>Tilia argentea</i>-сребрнолисна липа		D- 30,5cm	O- 104cm
Стабло право. Рачва се на 7m. Препорука: Без неопходних мера санације.

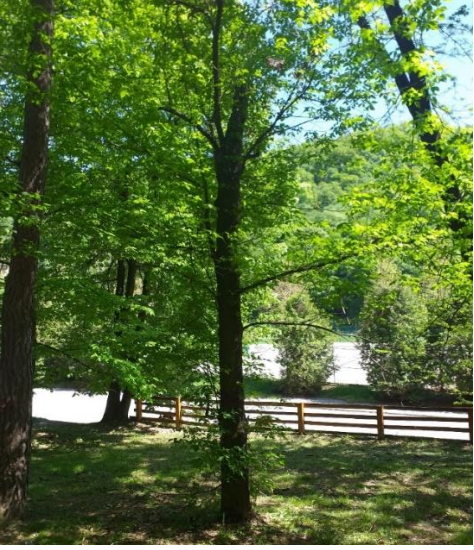
136. <i>Acer negundo</i>- пајавац	D- 28cm	O- 88cm
<p>Пајавац поломљен на 7,5m. Симетрична крошња, без естетских вредности. На стаблу је присутна трулеж у великом обиму.</p> <p>Препорка: Уклонити стабло у првој фази санације.</p> <p>Врста за замену: <i>Acer platanoides</i> „<i>Crimson King</i>“.</p>

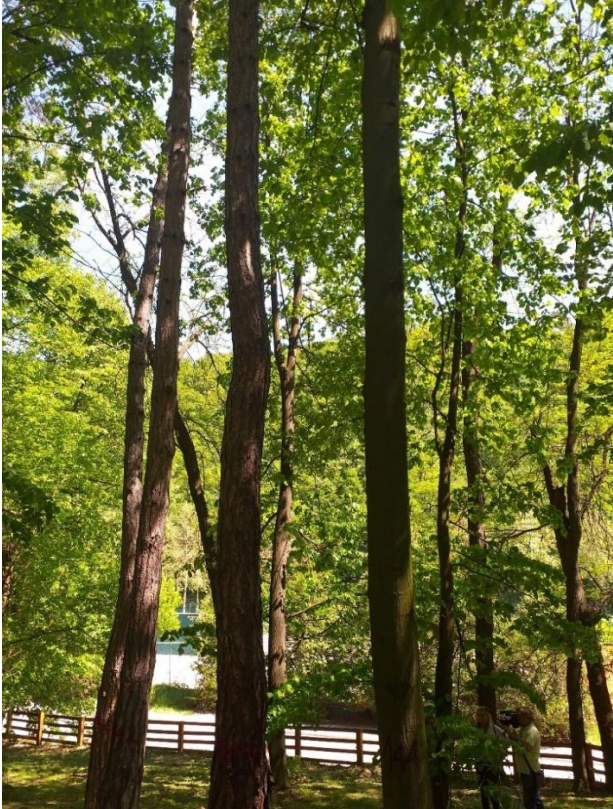
142. <i>Pinus nigra</i> – црни бор

D- 35cm	O- 110cm	
<p>Стабло право са симетричном крошњом. Без механичких оштећења и видних болести.</p> <p>Препорука: Без неопходних мера интервенције.</p>		
143. <i>Pinus nigra</i> – црни бор		
D- 40cm	O- 125cm	
<p>Крошња права са кривином на 12m, симетрична. Спорадични излетни отвори.</p> <p>Препорука: Без неопходних мера санације.</p>		
144. <i>Tilia argentea</i>-сребрнолисна липа		
D- 32cm	O- 118cm	
<p>Стабло право са симетричном крошњом, без механичких оштећења.</p> <p>Препорука: Мере санације нису неопходне.</p>		
145. <i>Tilia argentea</i>- сребрнолисна липа	D- 23cm

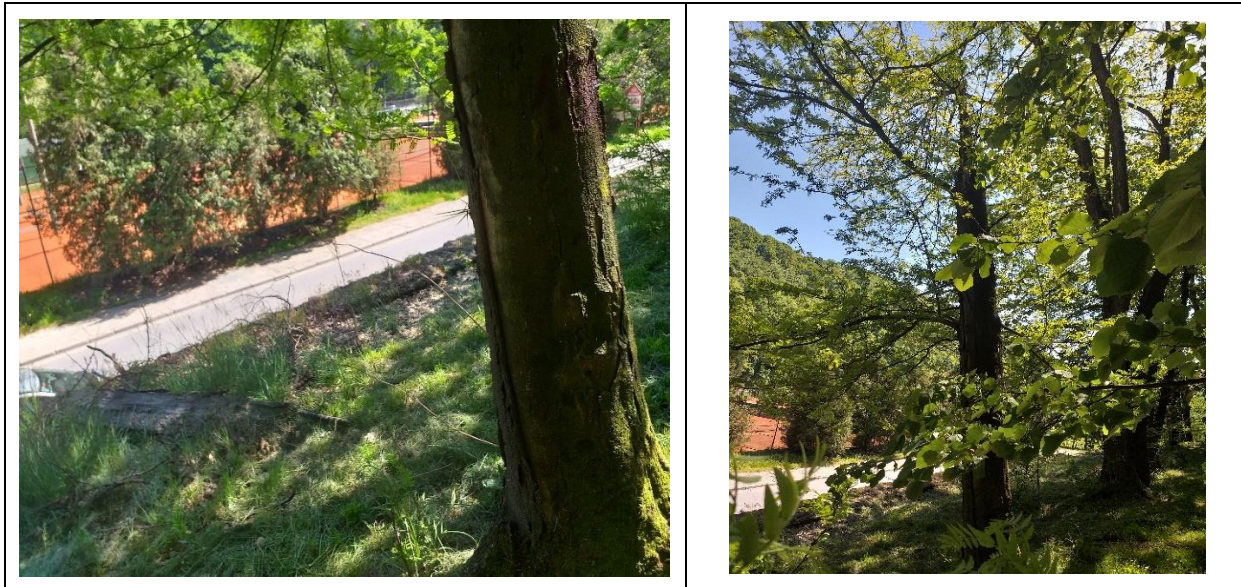
158. <i>Gleditsia triacanthos</i> -гледичија	D- 40cm	O- 125cm
Поломљена на 4m. Поломљени део се налази поред стабла. Стабло је без перспективе. Препорка: Уклонити стабло. Врста за замену: Врста за замену : <i>Quercus robur</i> „ <i>Fastigiata</i> “.

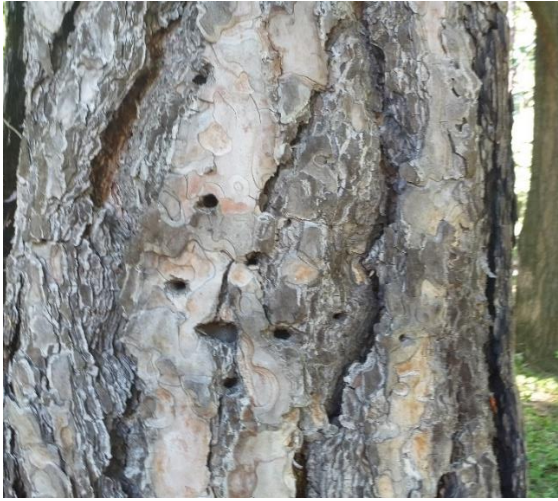
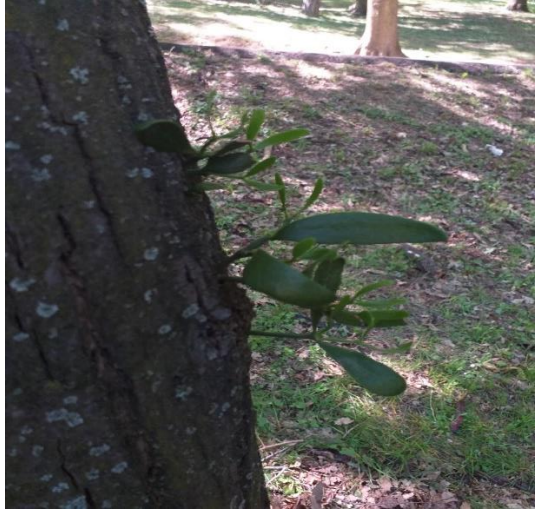
168. <i>Tilia argentea</i>- сребрнолисна липа	D- 31cm	O- 98cm
<p>Право стабло, крошња симетрична уз присутност имеле.</p> <p>Препорука: Без неопходних мера санације за стабла број 168, 169, 170.</p>		
<div style="display: flex; justify-content: space-around;">

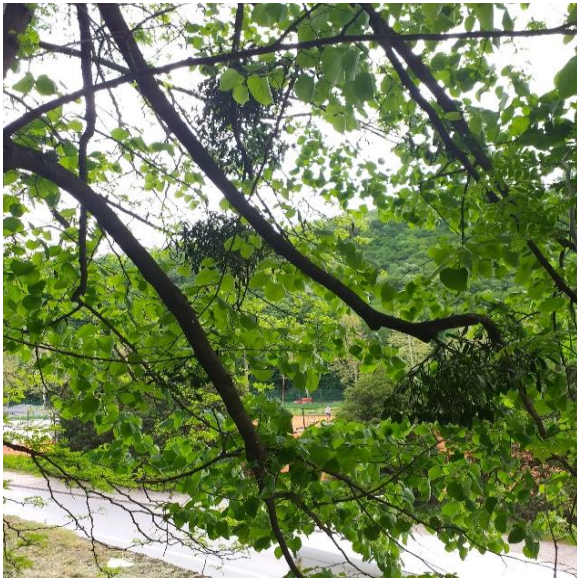
Стабло липе број 175 са жбуновима имеле

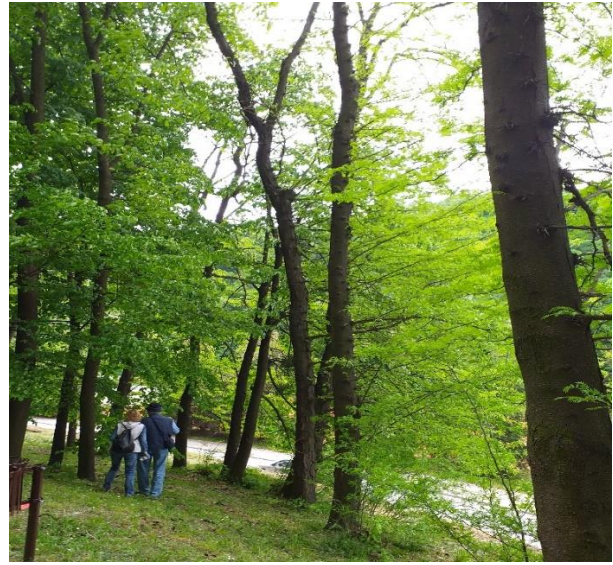
Стабла гледичије за уклањање

183. <i>Gleditsia triacanthos</i> -гледичија	D- 30,6cm	O- 96cm
Стабло право са асиметричном крошњом, слабо развијеном. Препорука: Целокупан дрворед гледичије уклонити у првој фази. Врста за замену : <i>Quercus robur</i> „ <i>Fastigiata</i> “.

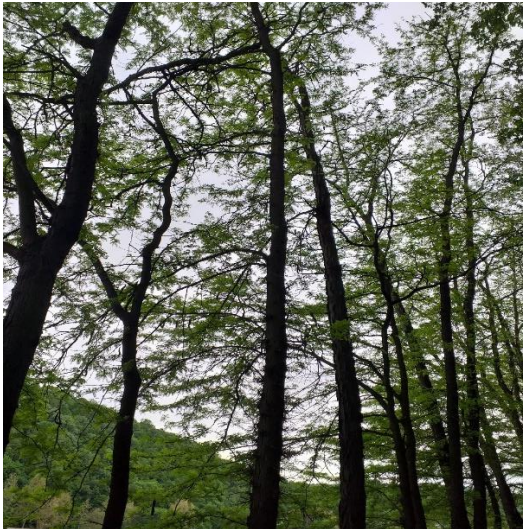
214. <i>Gleditsia triacanthos</i> -гледичија	D- 32,5cm	O- 103cm
Стабло право, благо нагнуто. Од 8m криво. Крошња асиметрична.

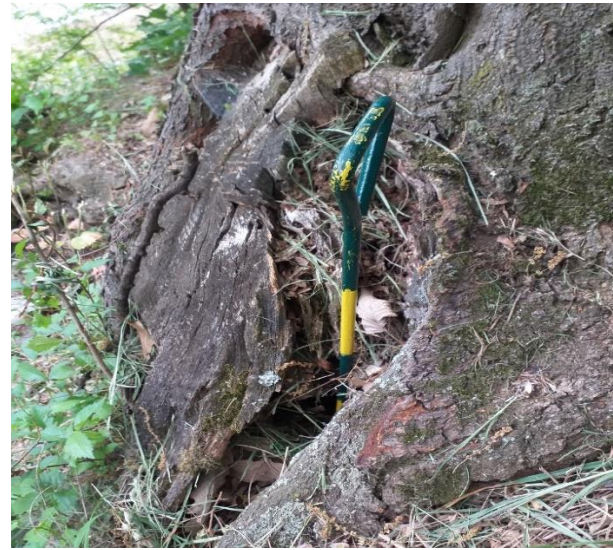
215. <i>Gleditsia triacanthos</i> -гледичија	D- 32cm	O- 101cm
<p>Гледичија има шупљину у приданку дубине преко 0,5m. Стабло је криво са асиметричном крошњом нагнутом према коловозу.</p>

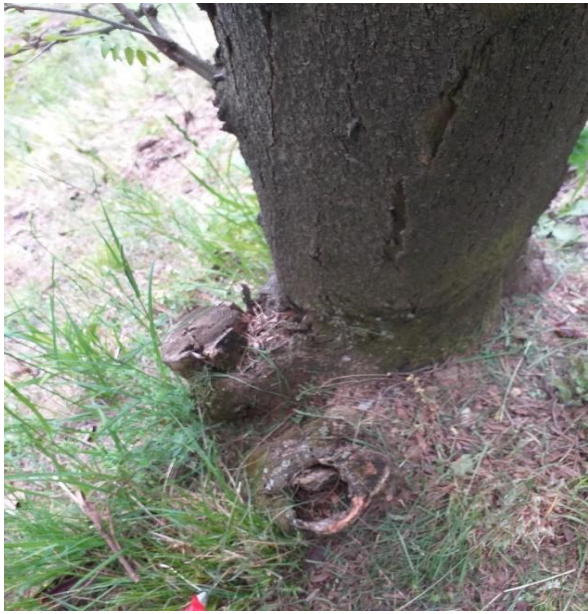
раније посечене изданке. Стабло право до 8 m, затим се рачва у две јаке гране од којих је тања сува.		
248. <i>Gleditsia triacanthos</i> -гледичија	D- 35cm	O- 110cm
Стабло право, рачва се на 10 m. Јачи крак има суве гране изнад стазе. Тањи крак је пун сувих грана изнад коловоза. Опала кора на страни до улице.

Посечени изданци на стаблу број 247	Оштећење на стаблу број 248

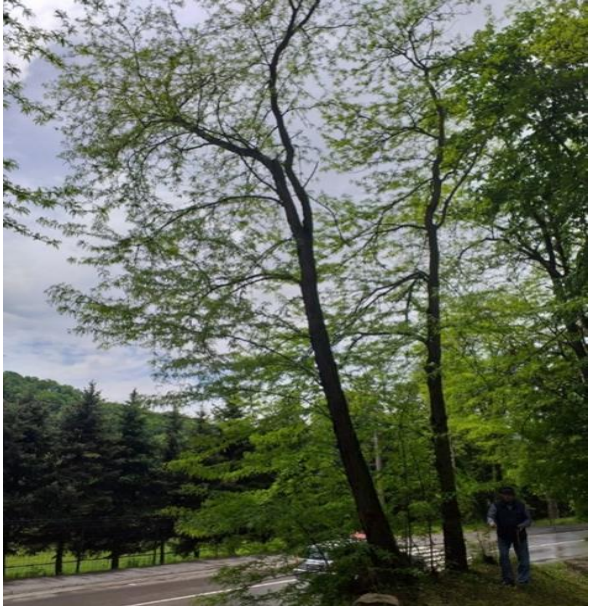
317. <i>Gleditsia triacanthos</i>-гледичија

D- 38,3cm	O- 120cm	
<p>У приданку неколико остатака посечених изданака са трулежима, које иду у дубину више од 0,5 m, а трулеж се простире и испод стабла. Стабло право са рачвом на висини од 6-7 m. Две јаче гране паралелне са улицом. Јача грана се ломи и иде преко улице. Друга грана је права, лепо развијена. Крошња је асиметрична и иде преко улице.</p>		
318. <i>Gleditsia triacanthos</i>-гледичија

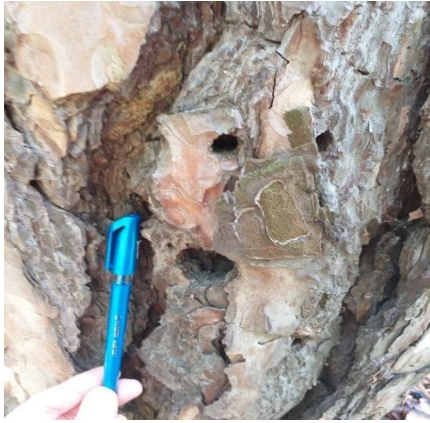
Излетни отвори ксилофагних инсеката	Стабло број 328	Стабло број 329
329. <i>Pinus nigra</i> - црни бор	D- 39cm	O- 122,5cm
<p>Стабло право. Прва рачва на 7m, стубови скоро паралелни, истих димензија. Има сувих грана у крошњи. Јача, бочна грана ближа стази је јаче обрасла од друге бочне гране. Незнатни излетни отвори.</p> <p>Препорука: Орезати суве гране.</p>

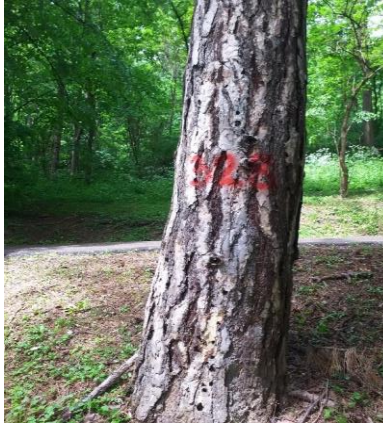
Препорука: Уклонити у првој фази санације.		
328. <i>Pinus nigra</i> - црни бор	D- 56,8cm	O- 178cm
<p>Стабло право. На 9-10m се рачва на два стуба паралелна „као близанци“. Крошња симетрична. Присутност излетних отвора од приданка до 2 m висине и више.</p> <p>Препорука: Уклонити у првој фази санације.</p>

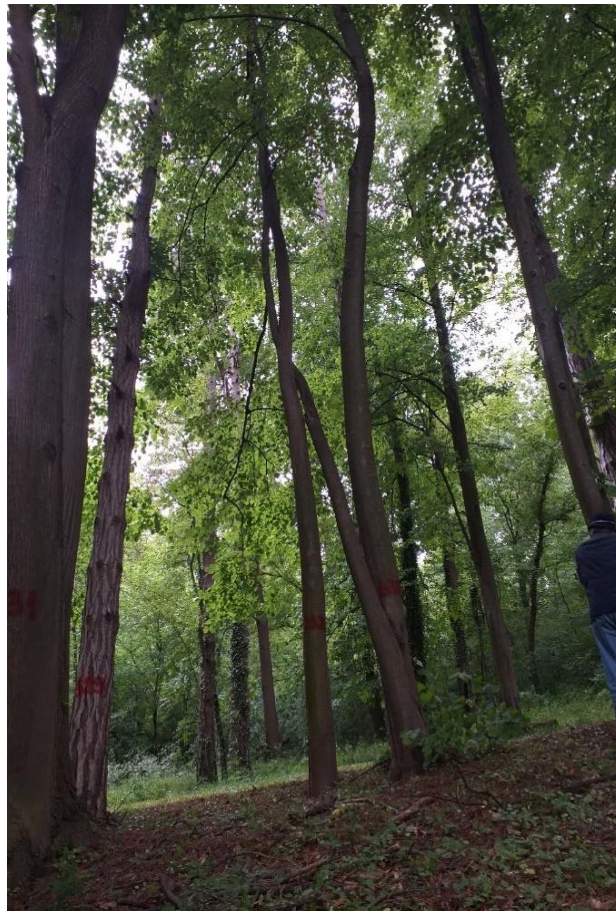
<p>Стабло право, нагнуто ка доњој стази. Рачва на 5 m. Крошња асиметрична ка доњој стази. Висеће гране скоро до земље.</p> <p>Препорука: Без неопходних мера санације.</p>		
<p>332. <i>Tilia argentea</i>- сребрнолисна липа</p>		
D- 24cm	O- 75cm	
<p>Стабло право. Крошња симетрична. Око липе се увија мањи стуб од суседног стабла.</p> <p>Препорука: Без неопходних мера санације.</p>		
<p>333. <i>Tilia argentea</i>- сребрнолисна липа</p>		
D- 42cm	O- 132cm	
<p>У приданку спојено са стаблом број 334, има механичко оштећење од 6 до 9m. Крошња скромна, симетрична.</p> <p>Препорука: Без неопходних мера санације.</p>		
<p>334. <i>Tilia argentea</i>- сребрнолисна липа</p>		
D- 27cm	O- 84cm	
<p>Стабло право. Крошња асиметрична, скромна.</p> <p>Препорука: Без неопходних мера санације.</p>		
<p>335. <i>Tilia argentea</i>- сребрнолисна липа</p>	D- 20cm	O- 63cm
<p>У приданку спојено са 334, механичко оштећење од 6-9 m. Крошња скромна, симетрична.</p> <p>Препорука: Без неопходних мера санације.</p>

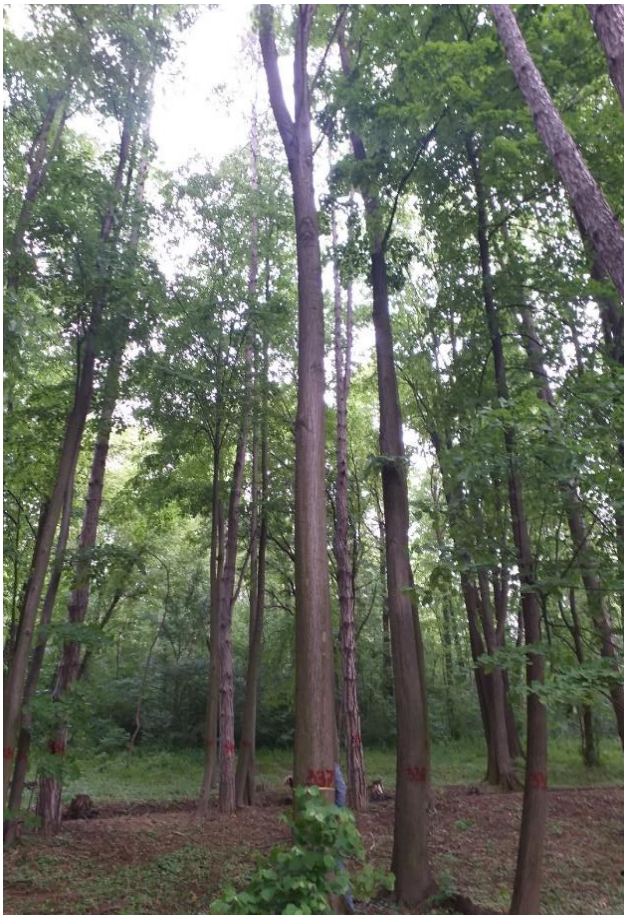
337. <i>Tilia argentea</i>- сребрнолисна липа

D- 53,7cm	O- 169cm	
<p>Стабло право, рачва се на 12-13 m висине. Крошња је симетрична, без видних механичких оштећења.</p> <p>Препорука: Без неопходних мера санације.</p>		
338. <i>Tilia argentea</i>- сребрнолисна липа		
D- 39cm	O- 123cm	
<p>У приданку спојено са 334, механичко оштећење од 6-9 m. Крошња скромна, симетрична.</p> <p>Препорука: Без неопходних мера санације.</p>		
339. <i>Tilia argentea</i>- сребрнолисна липа		
D- 77cm	O- 124,5cm

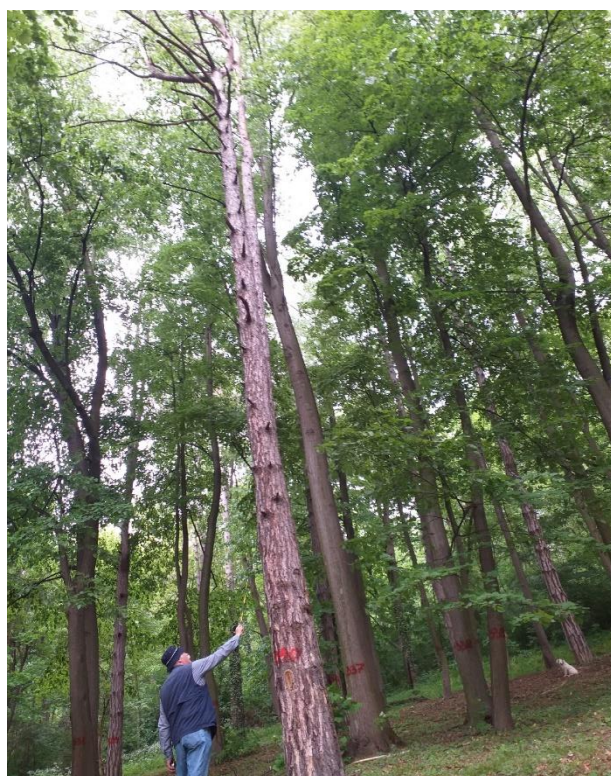
340. *Pinus nigra* – црни бор

На прсној висини има механичко оштећење величине 20x10cm. Рачва је на 3 m. Стуб је изнад броја раван, јачи, управан на доњу стазу. Крошња скоро сува. Лева грана је тања, слабо развијена. Стабло са пуно излетних отвора, при врху је опала кора.

Препорука: Уклонити у првој фази санације!

Врста за замену: *Pseudotsuga menziesii*.

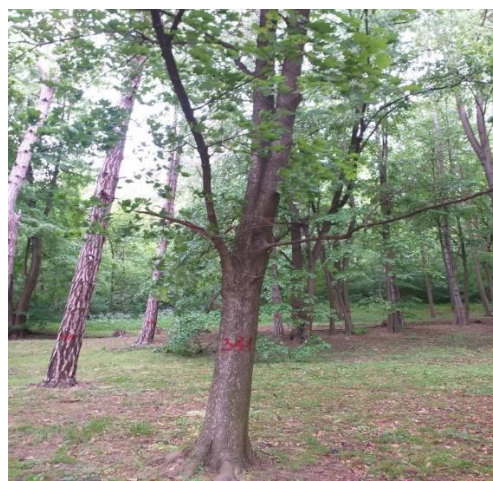
341. *Acer platanoides*- млеч

Стабло право, рачва се на трећем метру, јаче гране су скоро паралелне. Једна је нагнута ка стази. Суве гране се налазе на десној јачој грани и испод рачве. Крошња је једностранна ка коловозу.

Препорука: Естетско орезивање.

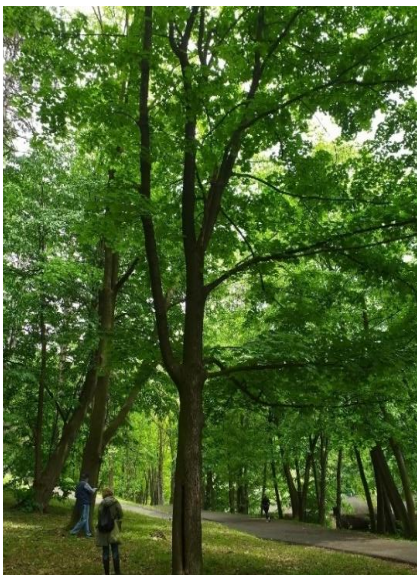
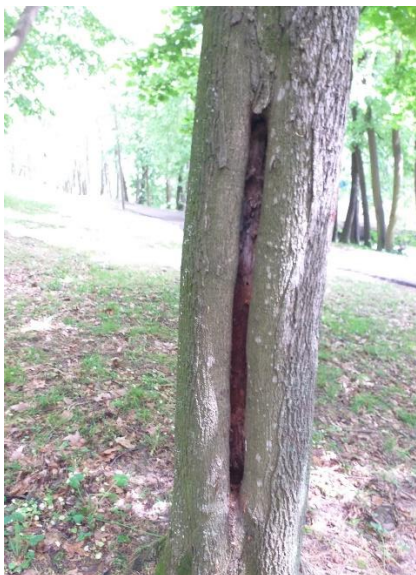
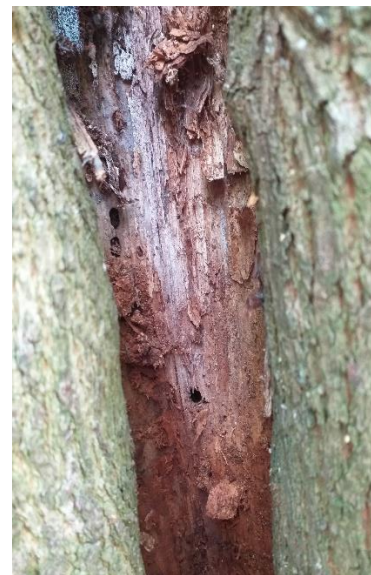
343. <i>Acer pseudoplatanus</i>- горски јавор	D- 41 cm	O- 129cm
<p>На 50 cm од земље се налази трула шупљина, висине преко 1 m, ширине 5 cm, лепо калусирала. Прва рачва на 2,5-3m, јачи стуб усмерен ка доњој стази. Опет се рачва на 2 m. Крошња десног стуба је лепо развијена, асиметрична са сувим гранама. Леви стуб је мањи, усмерен према унутрашњости парка, крошња је мање асиметрична. Стабло нема перспективу.</p> <p>Препорука: Уклањање у првој фази санације.</p> <p>Врста за замену: <i>Celtis australis</i>.</p>

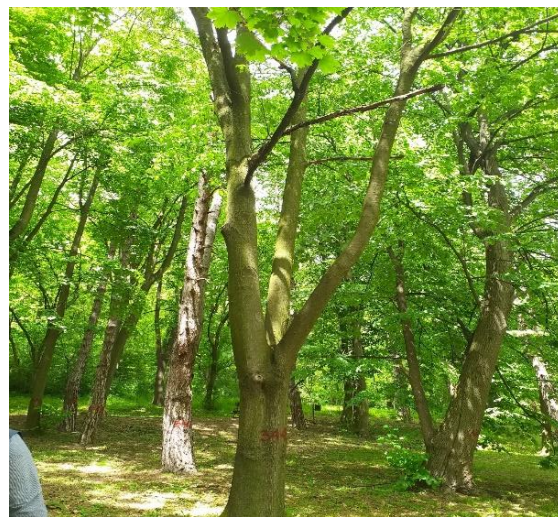
344. *Quercus borealis*- црвени амерички храст

Прва рачва на 2,5 m, стабло се рачва у три стуба. Сва три имају суве гране у крошњи. Крошња је једнострана ка доњој стази. У приданку делује да је добро укорееен.

Препорука: Без неопходних мера санације.

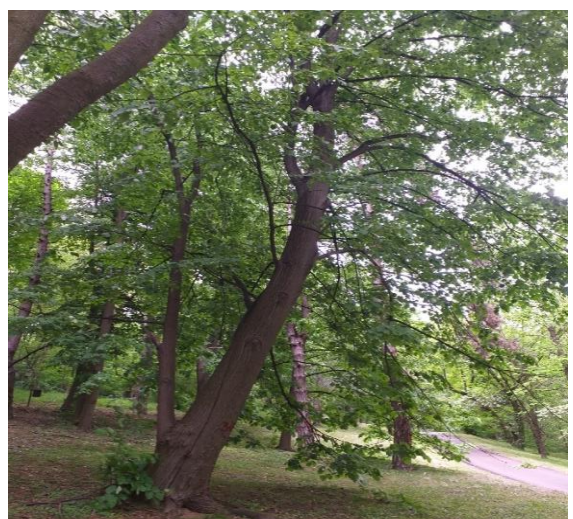
345. *Tilia argentea*- сребрнолисна липа

У приданку постоји остатак још једног стуба. Крошња богата, богатија ка улици, симетрична са висећим гранама до земље. Стабло благо нагнуто ка доњој стази.

Препорука: Без неопходних мера санације.
