ФОРЕСТИНГ
ПРИВРЕДНО ДРУШТВО ЗА КОНСАЛТИНГ И УСЛУГЕ У
ШУМАРСТВУ

Елаборат
**ВИЗУЕЛНА ПРОЦЕНА ЗДРАВСТВЕНОГ СТАЊА СТАБАЛА
У ПАРК – ШУМИ ПЕЋИНА СА ПРЕДЛОГОМ МЕРА
САНАЦИЈЕ ЗА СВАКО СТАБЛО ПОЈЕДИНАЧНО**

Београд, јул, 2021. године

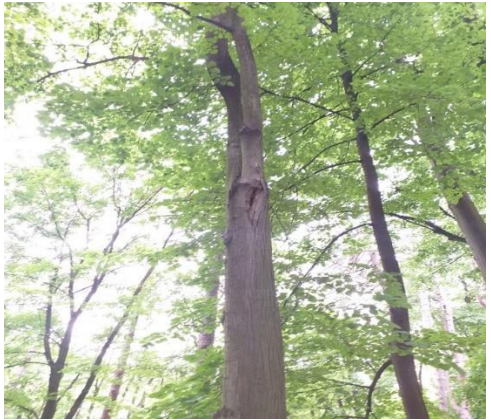
347. <i>Tilia argentea</i>-сребрнолисна липа

D- 37,5cm	O- 118cm	
<p>Стабло право. Прва рачва на 5 m, испод ње је механичко оштећење. Оба стуба асиметричних крошњи. Дебља грана има богатију крошњу.</p> <p>Препорука: Без неопходних мера санације.</p>

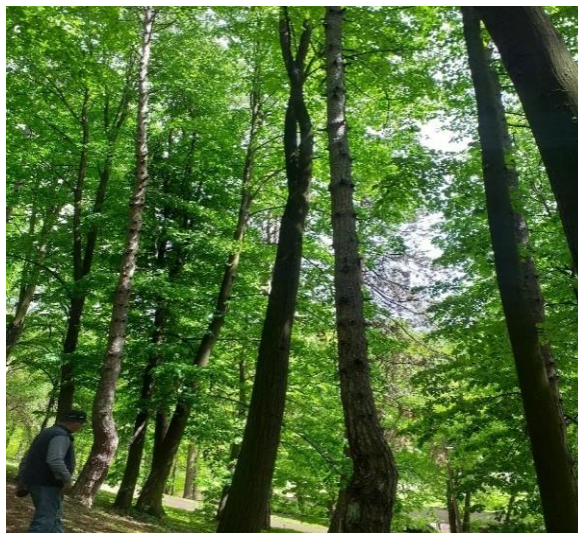
354. *Pinus nigra* – црни бор

Стабло право са благом кривином на 2-2,5 m где има механичко оштећење. Крошња само при врху, слабо развијена, симетрична. Присутни излетни отвори, мањег интензитета.

Препорука: Уклонити у другој фази.

Врста за замену: Није потребно садити нову садницу због густог склопа.

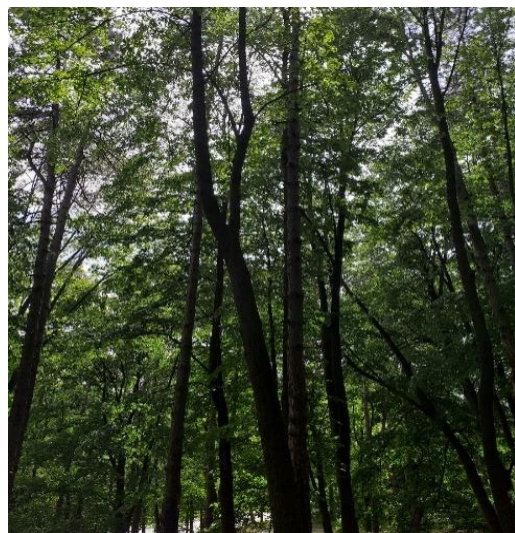
355. *Tilia argentea*- сребрнолисна липа

Стабло право. прва рачва на 10-11m, стубови паралелни са горњом стазом. Крошња скоро симетрична, правилно развијена.

Препорука: Без неопходних мера санације.

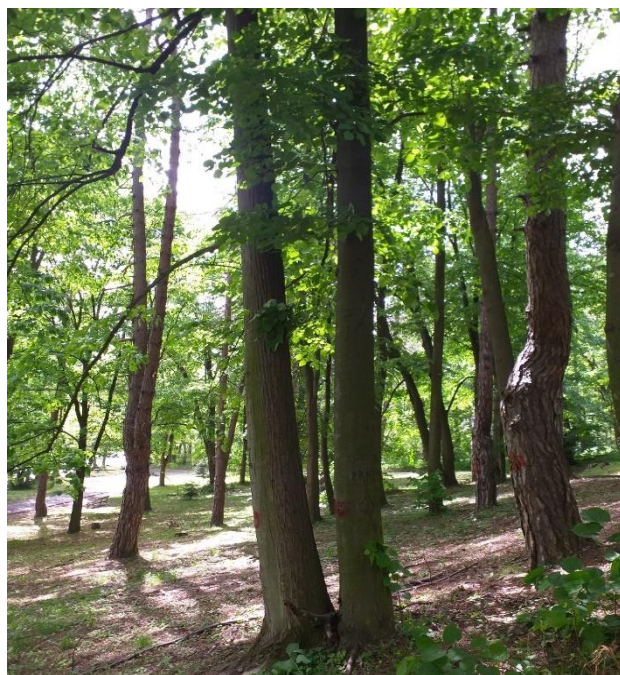
360. *Tilia argentea*- сребрнолисна липа

Стабло право, има сувих грана у крошњи која је правилно развијена.

Препорука: Орезивање сувих грана.

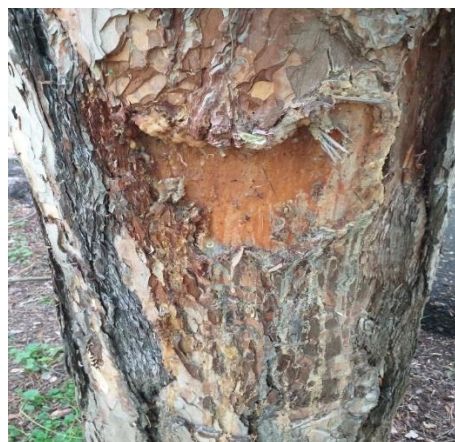
361. *Pinus nigra* – црни бор

Стабло право, на 50 cm од земље има механичко оштећење величине 20x10cm. При врху се криви, крошња развијена, асиметрична. Излетни отвори од приданка до 2 m и више.

Препорука: Уклонити у првој фази санације.

Врста за замену: Није потребно садити нове саднице, да би постојеће могле да се развијају.

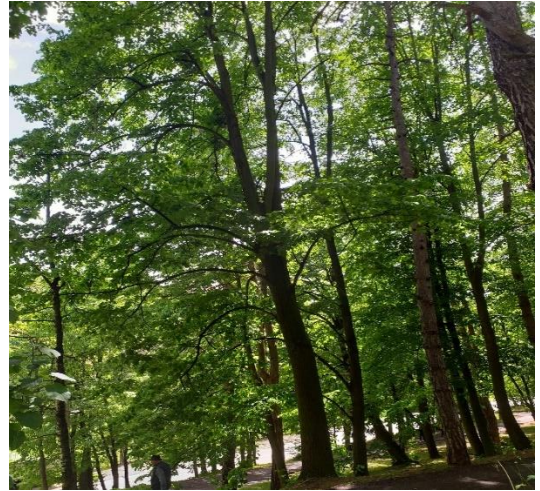
362. *Tilia argentea*- сребрнолисна липа

Стабло право, лепо. Рачва се на 10 m. Крошња скоро симетрична, има viseћих и сувих грана.

Препорука: Орезивање сувих грана.

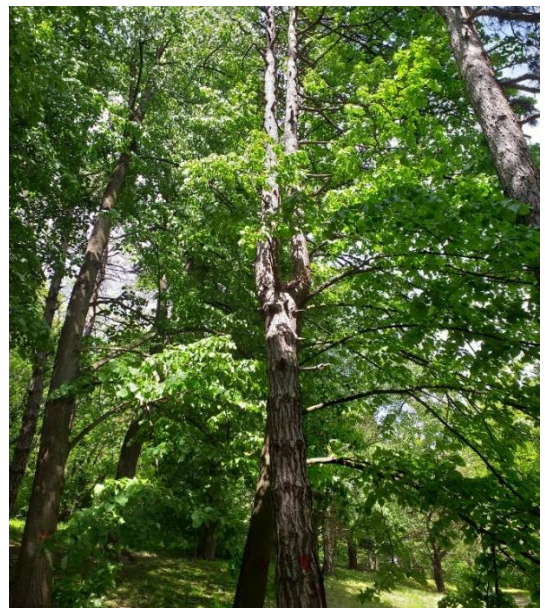
363. *Pinus nigra* – црни бор

Рачва на 6 m, два паралелна стуба као лира. Крошња лепо обрасла симетрична. Излетни отвори јачег интензитета у приданку, док су на горе слабијег интензитета.

Препорука: Уклонити у првој фази санације.

Врста за замену: *Acer rubrum*, коме је неопходно редовно заливање током топлих летњих дана, док не достигне форму одраслог стабла.

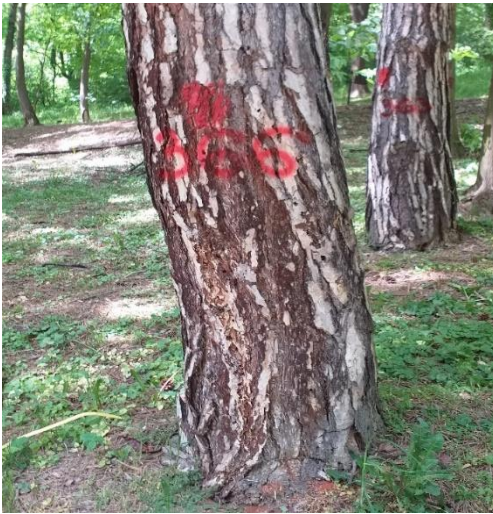
366. <i>Pinus nigra</i> – црни бор

D- 56cm	O- 176cm	
<p>Стабло право. Крошња богата и асиметрична ка доњој стази. Излетни отвори присутни до висине од 3-4 m.</p> <p>Препорука: Уклонити у првој фази санације.</p> <p>Врста за замену: Једна до две саднице <i>Celtis australis</i>.</p>

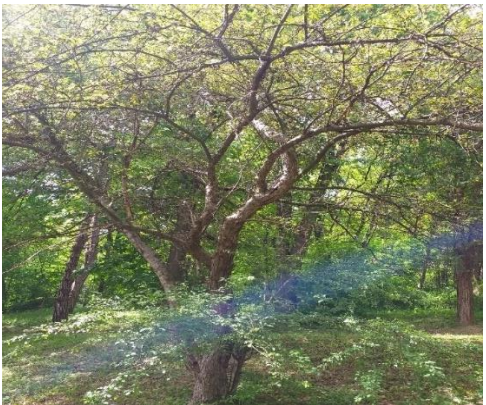
369. <i>Malus floribunda</i> - јапанска јабука

D- 23,5 cm	O- 74 cm	
Крошња разграната, симетрична, типична за јабуку. Препорука: Без неопходних мера санације.

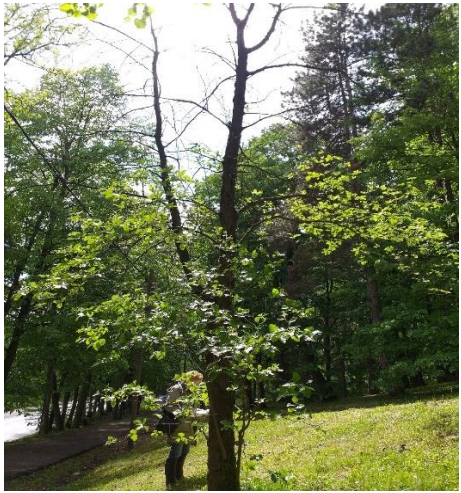
370. <i>Sorbus intermedia</i> - шведска мукиња

D- 24 cm	O- 75 cm	
<p>Рачва се на 2m. Тања грна управна на доњу стазу, потпуно сув. Јача грана вертикалана са лисном масом од 10% у крошњи. На стаблу има већи број механичких оштећења, као и болести.</p> <p>Препорука: Уклонити, ако не у првој, онда у другој фази.</p> <p>Врста за замену: Посадити 25-30 садница <i>Cotoneaster dammeri</i>.</p>

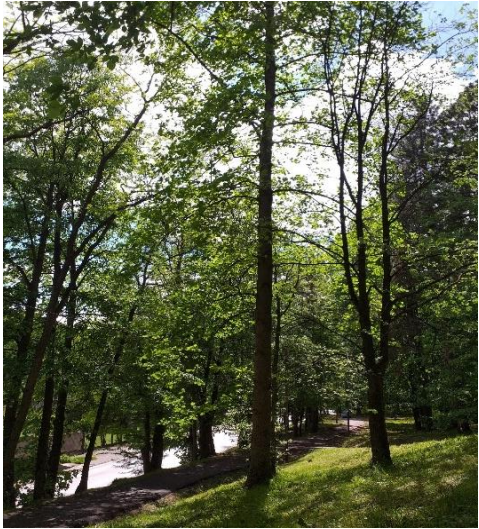
371. <i>Liriodendron tulipifera</i> - лириодендрон

D- 51 cm	O- 160 cm	
<p>Стабло право са лепом симетричном крошњом, идеалном за врсту.</p> <p>Препорука: Без неопходних мера санације.</p>

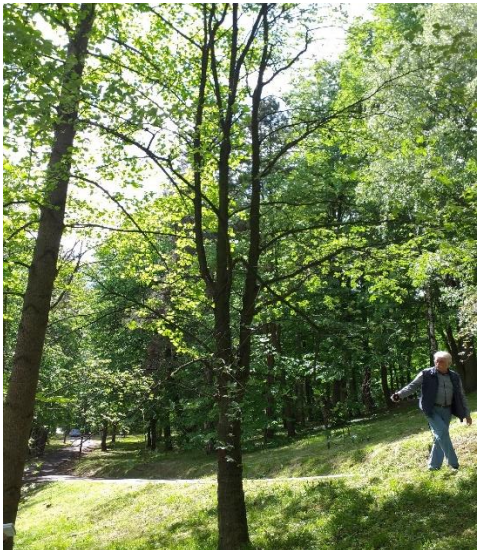
372. <i>Sorbus intermedia</i> - шведска мукиња

D- 29 cm	O- 91 cm	
<p>Рачва се на 2m, тања грана управана на доњу стазу, потпуно сува. Јача грана вертикалана са лисном масом од 10% у крошњи. Присутна механичка оштећења, као и болести.</p> <p>Препорука: Уклонити, ако не у првој, онда у другој фази санације.</p> <p>Врста за замену: Врста за замену: 25-30 садница <i>Cotoneaster dammeri</i>.</p>

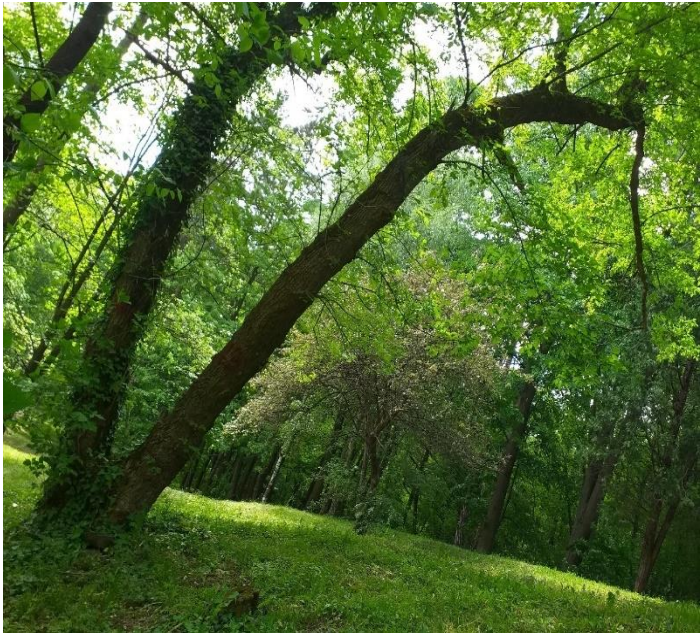
<p>Стабло криво. Цела крошња је изнад стазе, обрасла са сувим гранама над стазом.</p> <p>Препорука: Вратити стаблу равнотежу.</p>				
374. <i>Acer negundo</i> - пајавац				
D- 41 cm	O- 28 cm			
<p>Доњи стуб претходног пајавца. Крошња неправилна са сувим гранама. Физиолошки је зрео. Стабло нема перспективу на месту на коме се налази, склоно је прелому.</p> <p>Препорука: Уклонити у првој фази санације.</p>				
375. <i>Acer negundo</i> - пајавац				
D- 74 cm	O- 232 cm

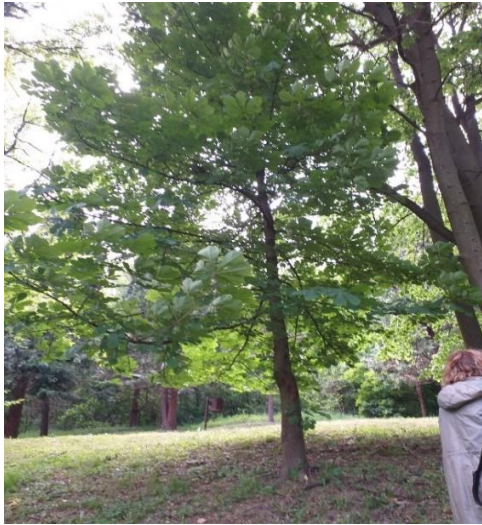
D- 24 cm	O- 75 cm		
<p>Стабло право, здраво. Крошња симетрична. Препорука: Без неопходних мера санације.</p>			
		Стабло дивљег кестена

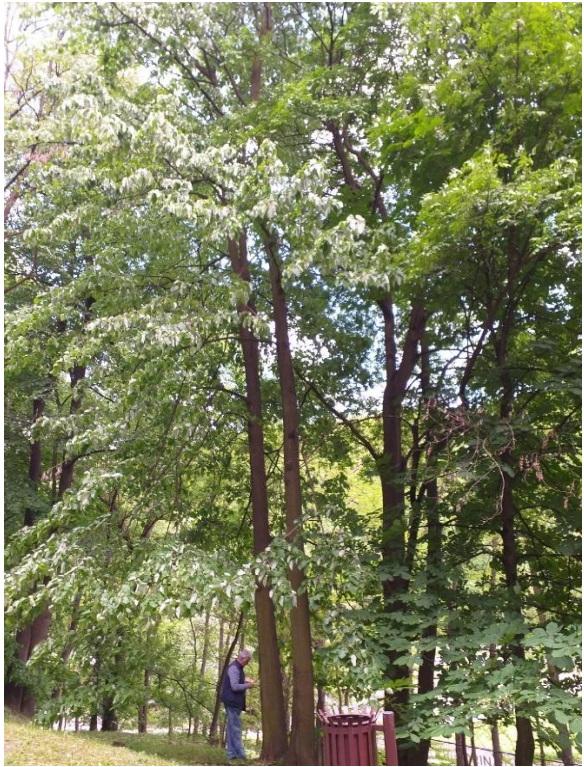
390. <i>Tilia argentea</i>- сребрнолисна липа

D-32,5cm	O- 102cm	
Стабло право, без видних механичких оштећења. Крошња асиметрично развијена према горњој стази. Има viseће зелене гране. Препорука: Без неопходних мера санације.		
391. <i>Tilia argentea</i>- сребрнолисна липа		
D- 36,6cm	O- 115cm	
Стабло право, рачва на 10 m. Крошња лепо обрасла, има viseћих грана, нема сувих грана. Препорука: Без неопходних мера санације.

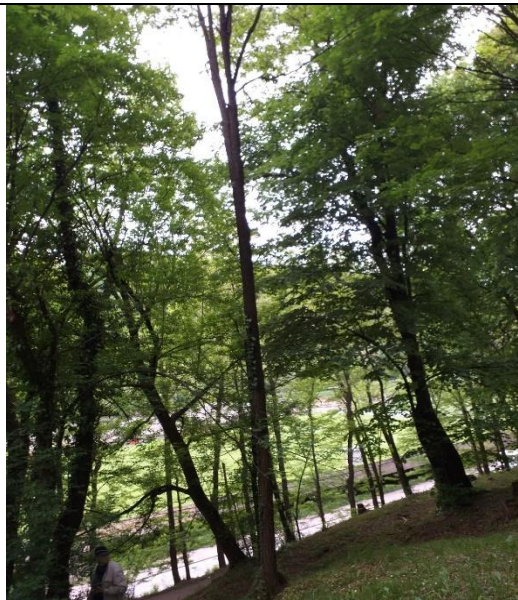
406. *Fraxinus ornus* -црни јасен

Стабло расцепљено дужином од 2m. Десна грана стабла сува, лева грана нагнута према горњој стази.

Препорука: Уклонити до краја године.

Врста за замену: Због прегустог броја стабала није потребно садити нове саднице, да би постојеће могле да се развијају.

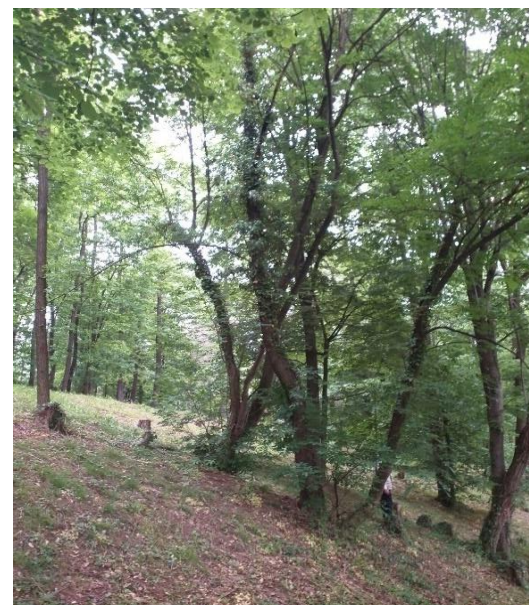
407. *Fraxinus ornus* -црни јасен

Јасен нагут према доњој стази. Прва рачва на 3,5m . Има сувих грана у крошњи . Смета храсту број 408.

Препорука: Вратити у равнотежу естетским резивањем или га уклонити.

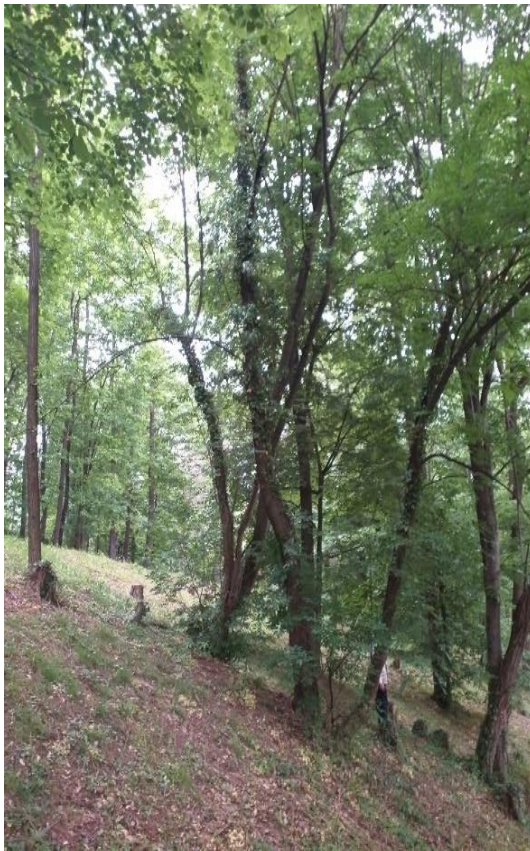
D- 31,4 cm	O- 98,5 cm	
<p>Стабло нагнуто према доњој стази. Рачва се на 5-6 m. Крошња неправилна, асиметрична.</p> <p>Препорука: Уклонити стабло у првој фази санације.</p>		
410. <i>Robinia pseudoacacia</i>- багрем		
D- 25cm	O- 78cm	
<p>Стабло суво са механичким оштећењем. Нагнуто према доњој стази 30-40°. У средњем делу стабла делимично без коре.</p> <p>Препорука: Уклонити стабло у првој фази санације.</p> <p>Врста за замену: Није потребно садити нову садницу да би се сребрнолисна липа несметано развијала.</p>

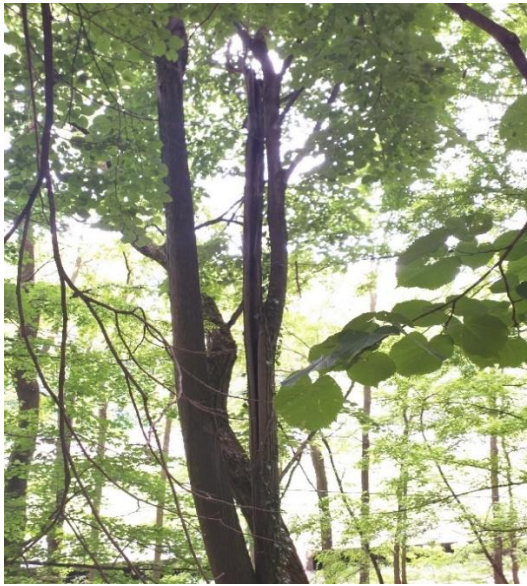
411. <i>Tilia argentea</i>- сребрнолисна липа

D- 30cm	O- 94cm	
<p>Рачва се у почетку стабла. Десни крак десног стуба, прав, рачва се на 3 m. На левом краку краку десног стуба механичко оштећење и трулеж, од рачве па до 3 m висине. Више је оштећена лева грана.</p> <p>Леви крак прав, здрав, следећа рачва на 9 m. Крошња правилна и симетрична.</p> <p>Препорука: Уклонити десни стуб.</p>

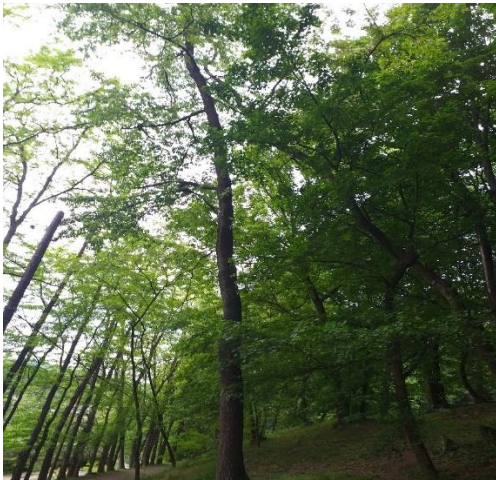
415. <i>Quercus cerris</i>- цер

D- 45 cm	O- 142 cm	
<p>Стабло право. Крошња асиметрична према доњој стази. Стабло здраво и перспективно.</p> <p>Препорука: Без неопходних мера санације.</p>

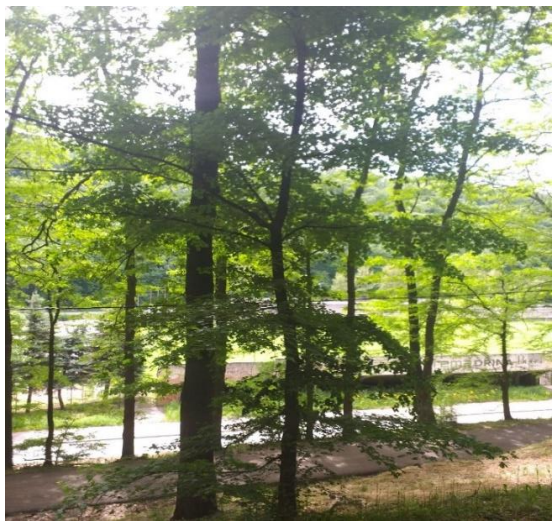
421. <i>Carpinus betulus</i> - бели граб	D- 20,5cm	O- 60,4cm

<p>Сув од 6 m. Стабло без перспективе.</p> <p>Препорука: Уклонити стабло у првој фази санације.</p> <p>Врста за замену: Без садње нове саднице због прегустиог склопа.</p>			
422. <i>Carpinus betulus</i> - бели граб	D- 15,5cm	O- 49cm	
<p>Од приданка наслоњен на стабло број 421, обмотава се око истог. Крошња је добро развијена.</p> <p>Препорука: Без неопходних мера санације.</p>			
423. <i>Acer campestre</i> - клен			
D- 15,5 cm	O- 49 cm		
<p>Крошња добро развијена према церу 425. Има сувих грана у крошњи.</p> <p>Препорука: Орезивање сувих грана.</p>

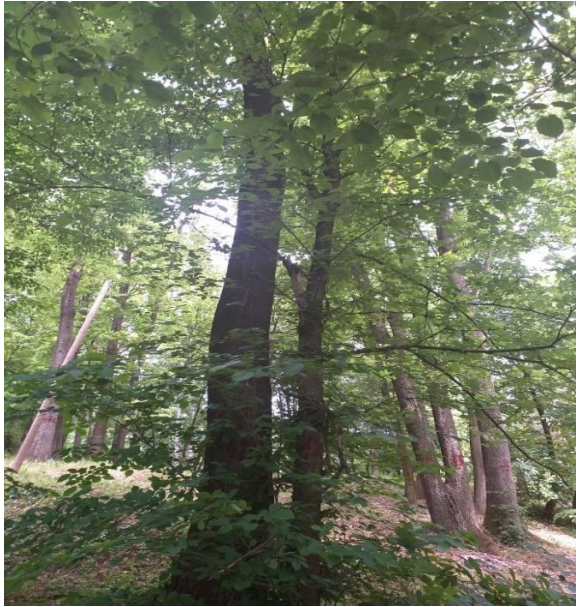
426. <i>Quercus cerris</i> - цер

D- 49,4 cm	O- 155 cm	
<p>Стабло право са симетричном крошњом. На 8-9 m сува бочна грана према доњој стази. Има сувих грана у крошњи. У придаку има механичко оштећење са горње стране.</p> <p>Препорука: Орезивање сувих грана.</p>		
427. <i>Carpinus betulus</i> - бели граб		
D- 19cm	O- 60cm	
<p>Прва рачва на трећем метру. Лева грана је сува. Крошња солидна. Стабло без озбиљне перспективе.</p> <p>Препорука: Уклонити у другој фази.</p> <p>Врста за замену: На чистини посадити једну или три саднице <i>Cedrus Atlantica</i> „<i>Glauca</i>“.</p>

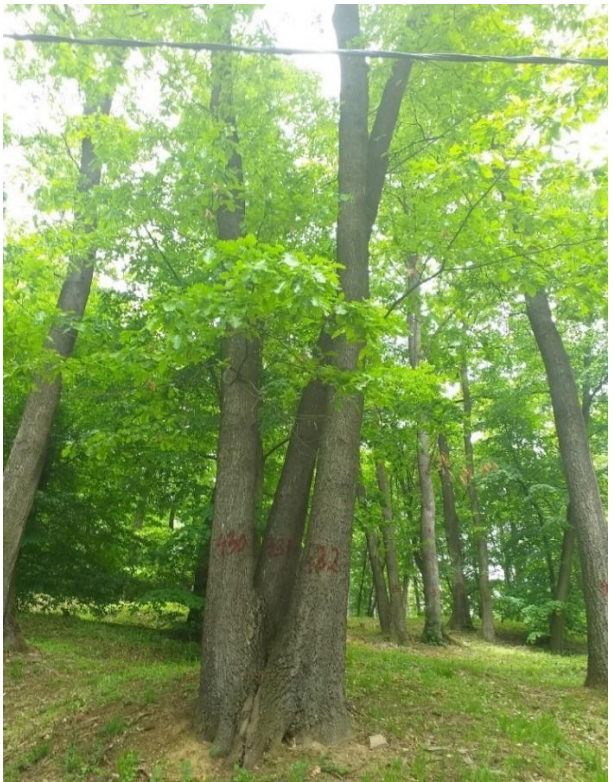
430. <i>Quercus cerris</i> - цер

D- 39 cm	O- 123 cm	
Стабло право. Крошња солидно развијена. Скоро симетрична. Препорука: Без неопходних мера санације.		
431. <i>Quercus cerris</i> - цер		
D- 37 cm	O- 116 cm	
Стабло криво, нагнуто према стази, са асиметричном крошњом у истом смеру. Препорука: Без неопходних мера санације.		
432. <i>Quercus cerris</i> - цер		
D- 43 cm	O- 135 cm

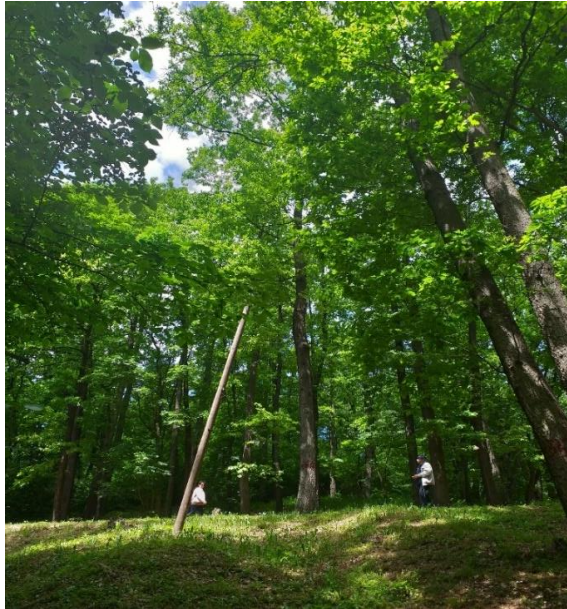
433. <i>Quercus cerris</i> - цер

D- 48,5 cm	O- 152 cm	
Стабло право до 10 m. Крошња скоро симетрична. Без механичких оштећења и сувих грана. Стабло перспективно. Препорука: Без неопходних мера санације.		
434. <i>Quercus cerris</i> - цер		
D- 43 cm	O- 135 cm	
Стабло право са симетричном крошњом. Препорука: Без неопходних мера санације.

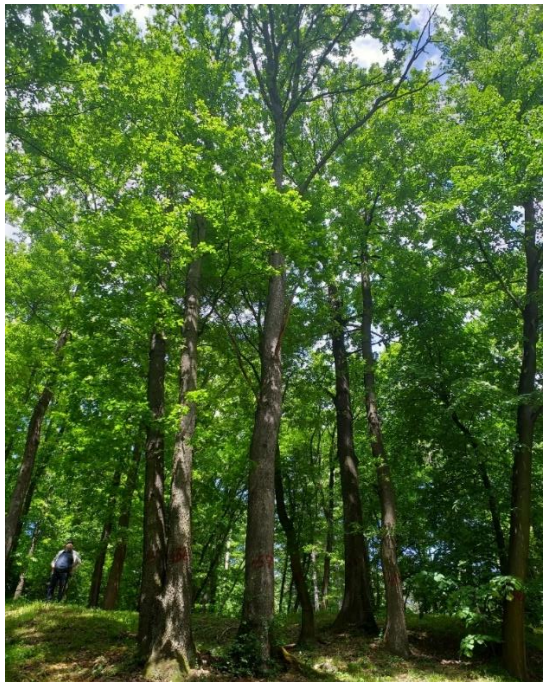
435. <i>Quercus cerris</i> - цер

D- 36 cm	O- 113 cm	
Рачва од приданка формира стабло број 435 и 436. Стабла су права, са паралелним симетричним крошњама. Препорука: Без неопходних мера санације.		
436. <i>Quercus cerris</i> - цер		
D- 38 cm	O- 113 cm	
Стабла права, са паралелним симетричним крошњама. Препорука: Без неопходних мера санације.		
437. <i>Quercus cerris</i> - цер	D- 50cm	O-157cm

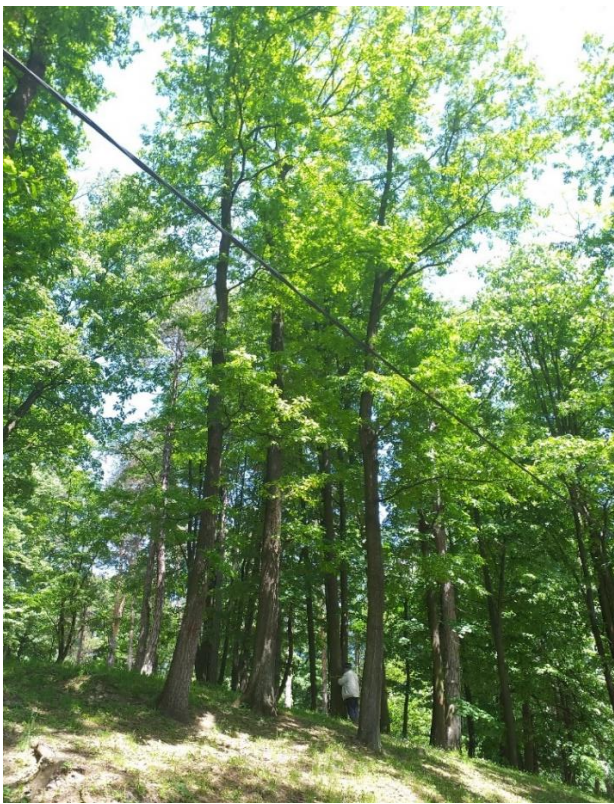
443. <i>Quercus cerris</i> - цер

D- 39cm	O-124cm	
<p>Стабло право са симетричном крошњом. Перспективно.</p> <p>Препорука: Без неопходних мера санације.</p>		
444. <i>Quercus cerris</i> - цер		
D- 47,5cm	O-148cm	
<p>Стабло право са симетричном крошњом. У крошњи има сувих грана, изнад зелене површине.</p> <p>Препорука: Без неопходних мера санације.</p>		
445. <i>Quercus cerris</i> - цер		
D- 39,5 cm	O- 124cm

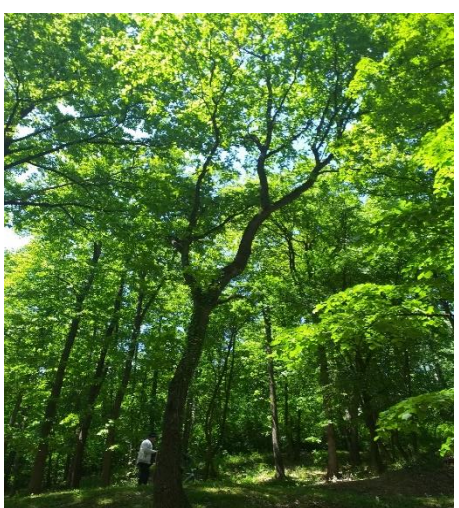
446. <i>Quercus cerris</i> - цер

D- 34 cm	O- 107cm	
<p>Рачва се на 5m. Крошња скоро симетрична са понеком сувом граном над зеленом површином. Испод рачве, лево на 30-40 cm се налази сува, поломљена грана.</p> <p>Препорука: Орезивање сувих грана.</p>

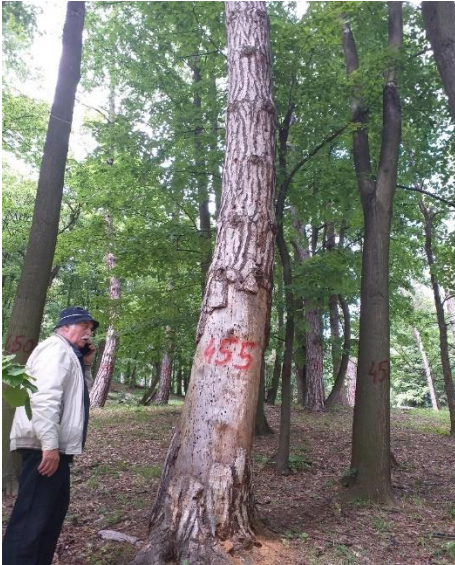
D- 58,5cm	O- 183cm	
<p>Стабло суво са опалом кором, без крошње. Пуно мрва и поткорња.</p> <p>Препорука: Хитно уклонити.</p> <p>Врста за замену: <i>Cedrus atlantica</i> „<i>Glauca</i>“</p>

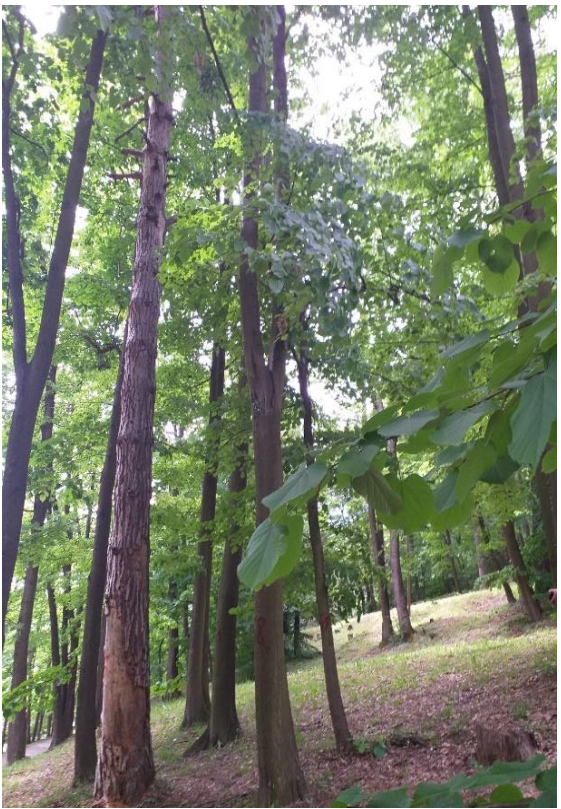
458. <i>Tilia argentea</i>- сребрнолисна липа

D- 35,5cm	O-112cm	
<p>Рачва се на 4-5m у две паралелне гране. Крошња солидна са појавом беле имеле у њој, као и испод рачве.</p> <p>Препорука: Без неопходних мера санације.</p>		
459. <i>Tilia argentea</i>- сребрнолисна липа		
D- 13cm	O-41cm	
<p>Стабло вијугаво, ломљено на шестом метру. Крошња неправилна.</p> <p>Препорука: Уклонити ако не у првој, онда у другој фази.</p> <p>Врста за замену: 25 садница <i>Cotoneaster dammeri</i> на слободној околној површини.</p>

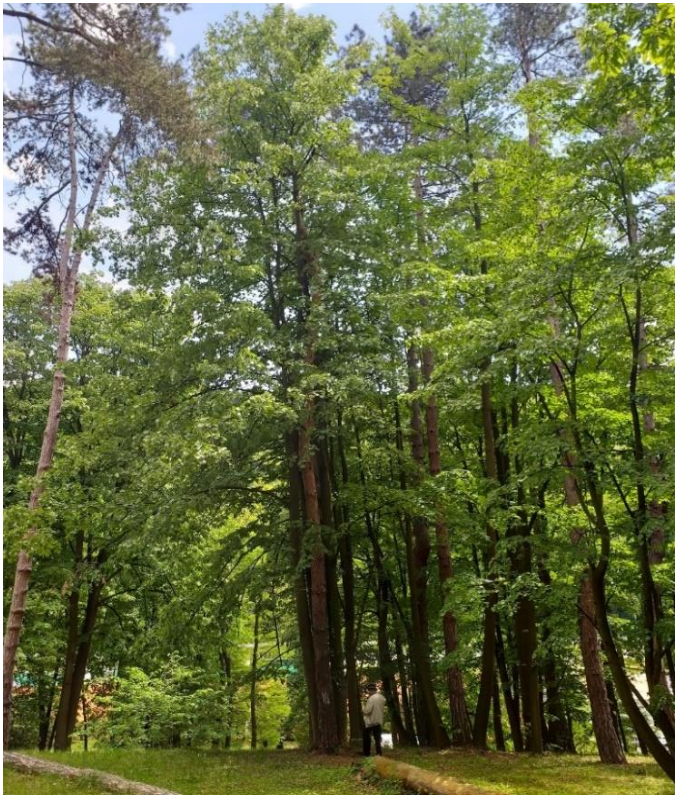
471. <i>Tilia argentea</i>- сребрнолисна липа

D- 26cm	O-81cm		
<p>Стабло се рачва на 0,5m од приданка. Затим се стуб даље рачва на 6m. Стабло је без видних оштећења.</p> <p>Препорука: Без неопходних мера санације.</p>			
472. <i>Tilia argentea</i>- сребрнолисна липа			
D- 21cm	O-66cm		
<p>Право стабло. Крошња асиметрична, слабо развијена.</p> <p>Препорука: Без неопходних мера санације.</p>			
473. <i>Pinus sylvestris</i> – бели бор		D- 42cm	O-132cm
<p>Стабло право, здраво. Рачва се на 20m. Крошња слабо развијена. Стабло без видних излетних отвора.</p> <p>Препорука: Без неопходних мера санације.</p>

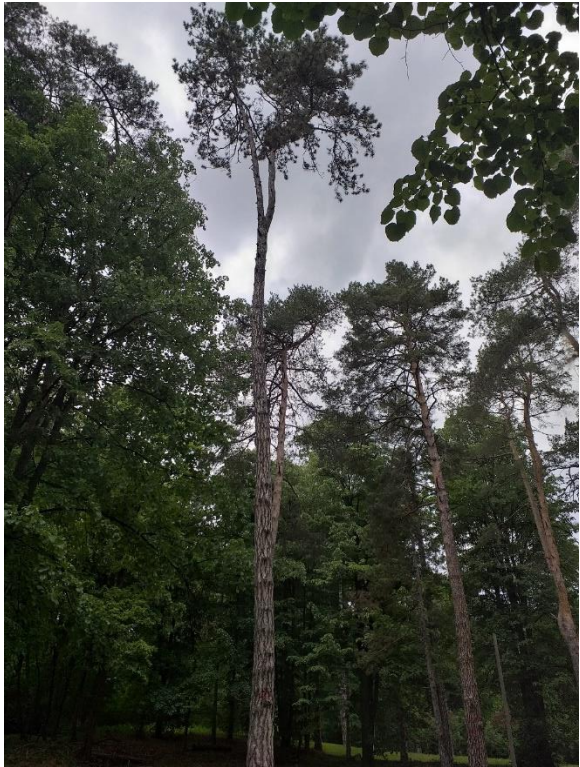
485. <i>Pinus sylvestris</i>- бели бор

D- 53cm	O-161,5cm	
<p>Стабло право са излетним отворима. Крошња асиметрична и богата, лепо развијена.</p> <p>Препорука: Без неопходних мера санације.</p>		
486. <i>Pinus nigra</i> – црни бор		
D- 41,5cm	O-130cm	
<p>Стабло право и здраво. Рачва се на 14m у два скоро симетрична стуба. После рачве крошња је правилно развијена. На стаблу су присутни излетни отвори.</p> <p>Препорука: Уклонити у другој фази санације.</p> <p>Врста за замену: Посадити три саднице <i>Picea omorika</i>.</p>

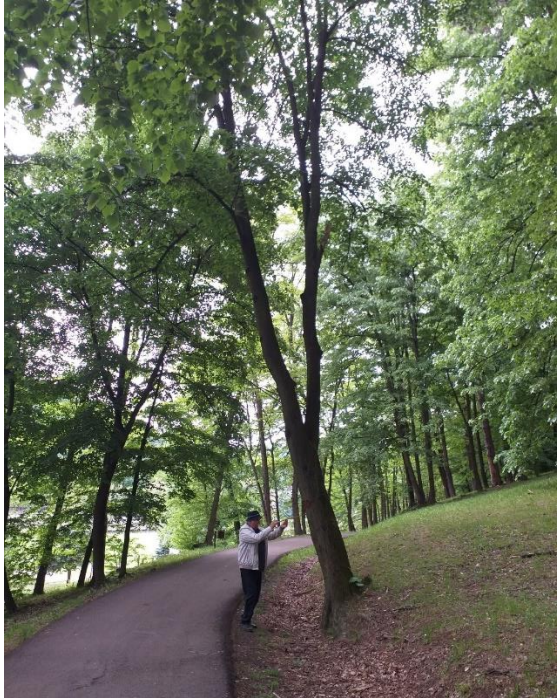
489. <i>Tilia argentea</i>- сребрнолисна липа

D- 45,5cm	O- 143cm	
Стабло здраво и право. Крошња симетрична са viseћим гранама до земље на којима се местимично јавља имела.		
Препорука: Без неопходних мера санације.		
490. <i>Tilia argentea</i>- сребрнолисна липа		
D- 48cm	O- 150cm	
Стабло нагнуто према доњој стази. Рачва се на 4m у два скоро паралелна стуба. Крошња симетрична. Стабло добро укореењено.		
Препорука: Без неопходних мера санације.

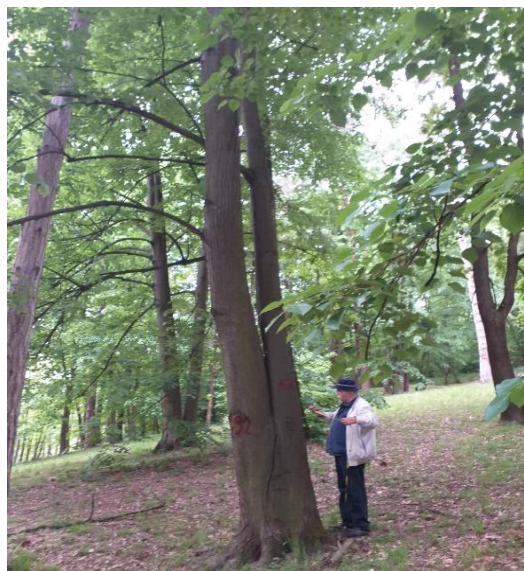
Рачва на прсној висини у стабло број 492 и 493. Местимична присутност жбунова имела, којих више их има на стаблу број 492.

Препорука: Без неопходних мера санације.

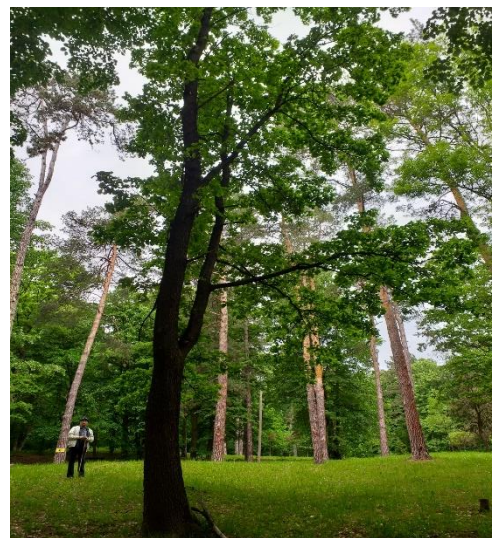
494. *Quercus robur* - лужњак

Стабло право и здраво. Рачва се на 4m. Стубови расту скоро паралелно, асиметрични према зеленој површини.

Препорука: Без неопходних мера санације.

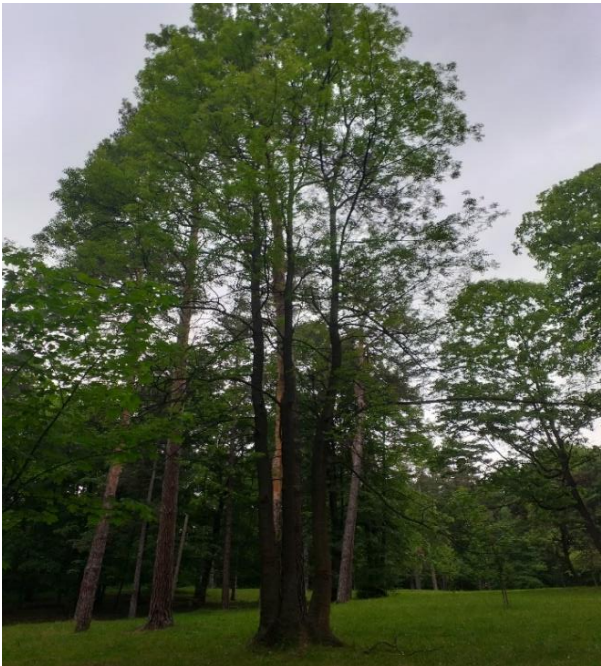
503. <i>Fraxinus ornus</i>-црни јасен

D-29,5cm			O-92cm	
504. <i>Fraxinus ornus</i>-црни јасен				
D- 26cm				
505. <i>Fraxinus ornus</i>-црни јасен				
D- 26,4cm				
<p>Стабла се рачвају у приданку. Доброг здравственог стања, симетричне крошње. Перспективна су сва три стабла. Препорука: Без неопходних мера санације.</p>

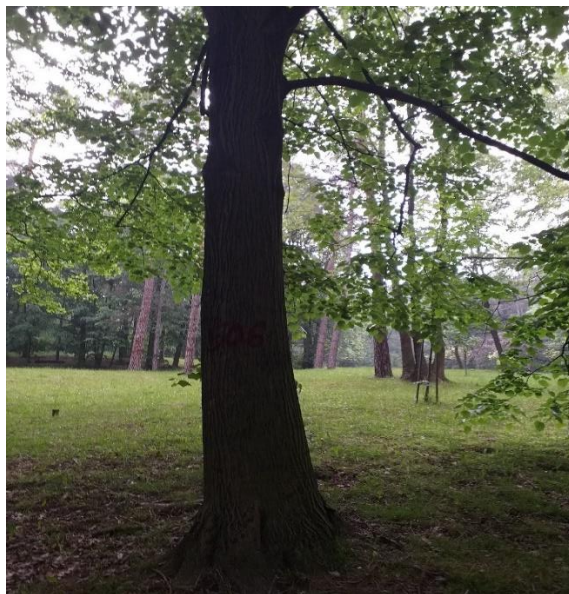
506. *Tilia argentea*- сребрнолисна липа

Стабло здраво и право, добро усидрено. Крошња симетрична, правилно развијена. Грана се до земље. На првој рачви, леви стуб има механичко оштећење и трулеж, без перспективе. На гранама се местимично јавља имела.

Препорука: Уклонити први спрат грана.

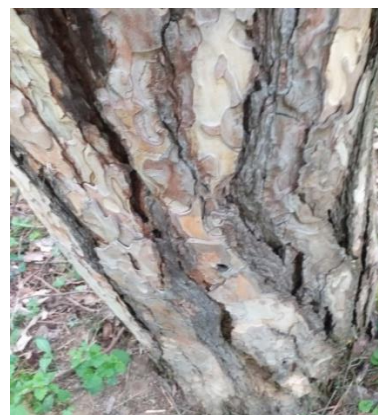
507. *Pinus nigra* – црни бор

Крошња мала, при врху симетрична са понеком сувом граном. Спорадични излетни отвори дуж стабла.

Препорука: Без неопходних мера санације.

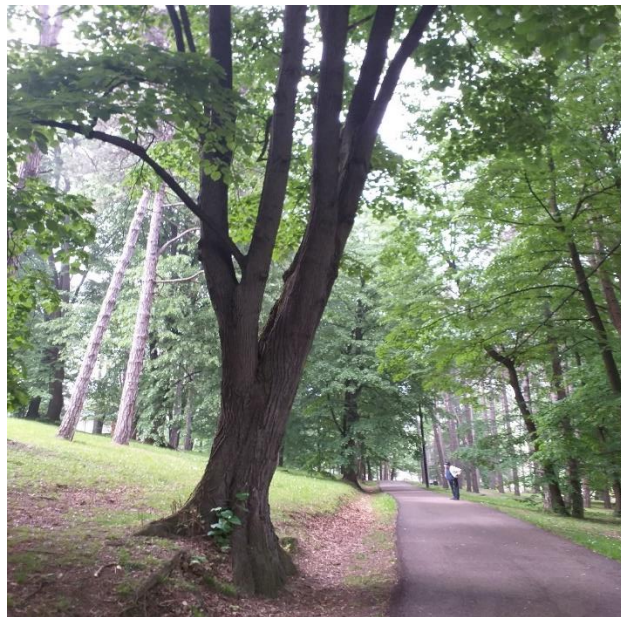
508. *Tilia argentea*- сребрнолисна липа

Стабло се рачва на трећем метру. Десна јача грана се рачва на следећем првом метру. Оба стуба су скоро паралелна. После прве рачве, леви се рачва на три стуба на висини од 1-1,5m. У крошњи има понека сува грана.

Препорука: Орезивање сувих грана.

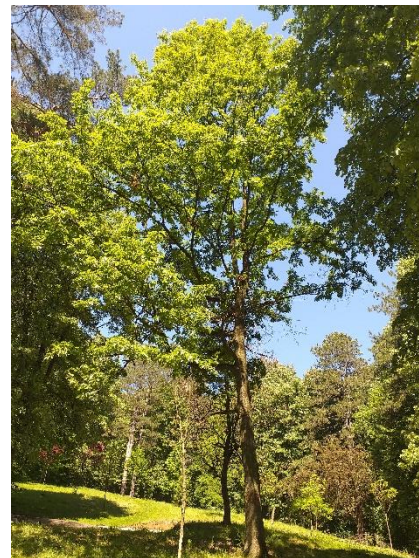
516. *Quercus cerris* - цер

Здраво и право стабло. Благо нагнуто према доњој стази. Крошња асиметрична због липе са сувим гранама које треба уклонити.

Препорука: Естетско орезивање.

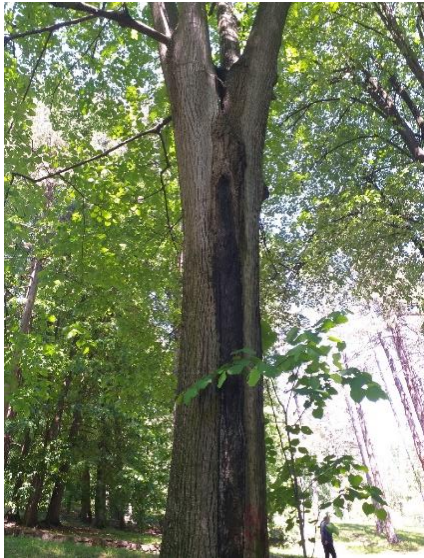
518. <i>Tilia argentea</i> - сребрнолисна липа		D - 71cm	O - 223cm

<p>Стабло здраво право, добро усидрено. Прва рачва на 5m, па се обе рачве даље рачвају. Механичко оштећење по вертикали од приданка до доње рачве, али не представља велики проблем. Крошња правилна, без viseћих грана и имеле.</p> <p>Препорука: Без потребе за интервенцијом.</p>				
519. <i>Tilia argentea</i> - сребрнолисна липа				
D - 75cm	O - 237cm			
<p>Стабло здраво и право. Прва рачва је на 4m са два паралелна стуба. Крошња лепа и симетрична.</p> <p>Препорука: Орезати грану изнад броја 9.</p>

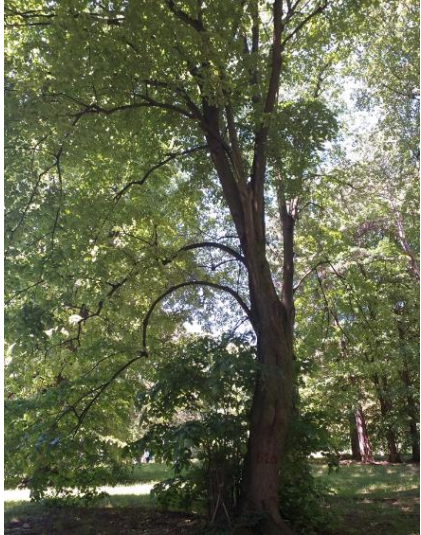
520. <i>Tilia argentea</i> - сребрнолисна липа

D - 79cm	O - 249cm	
<p>Стабло здраво и право са благом кривином. Рачва се на 5m у два паралелна стуба. Крошња правилно развијена.</p> <p>Препорука: Скинути подаст око стабла и грану изнад броја 5.</p>

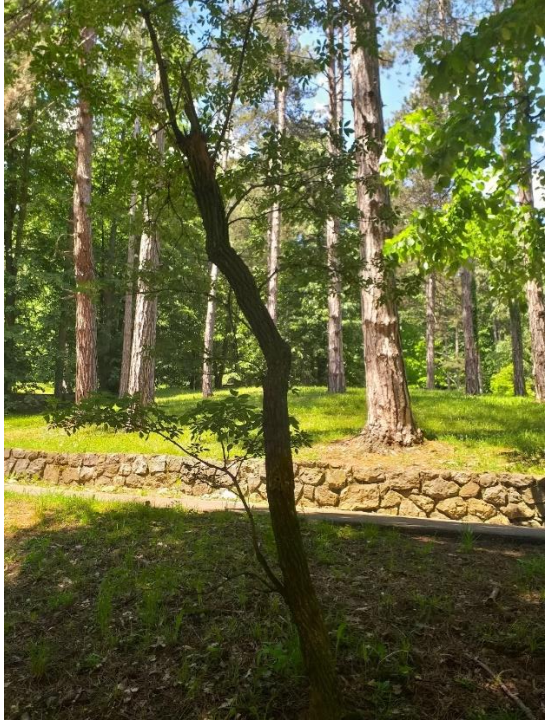
546. <i>Tilia argentea</i> - сребрнолисна липа

D - 27cm	O - 85cm	
Стабло здраво и право. Крошња симетрична. Препорука: Без потребе за интервенцијом.		
547. <i>Sambucus nigra</i> - зова		
D - 11,5cm	O - 36cm	
Превршена и поломљена. Има оштећење. Препорука: Уклонити у првој фази санације. Врста за замену: Три саднице <i>Liquidambar styraciflua</i> .

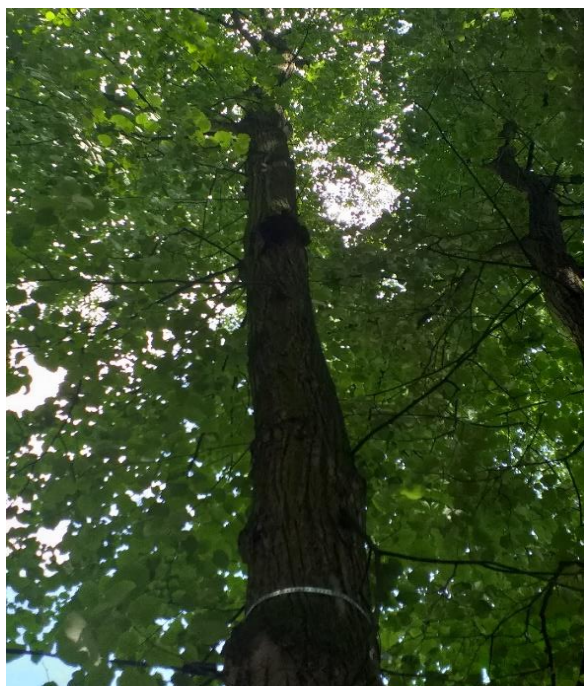
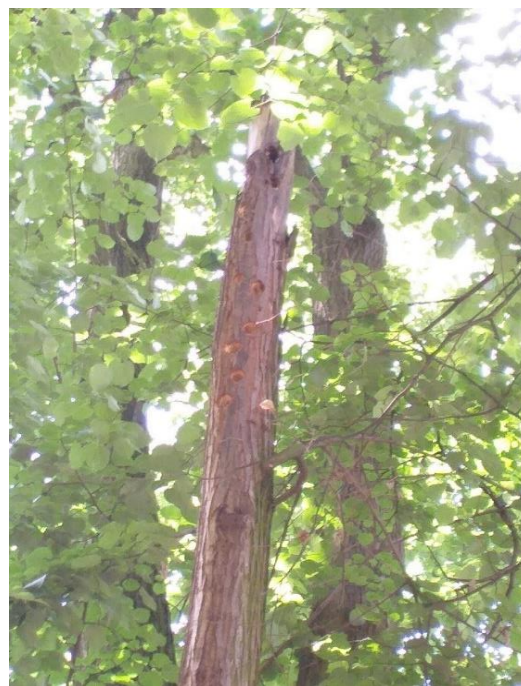
562. *Tilia argentea* - сребрнолисна липа

Стабло право, здраво, добро усидрено. Моћног изгледа. Рачва се на 5 m. Даље се десни стуб рачва на 1,5 m. Тањи крак је ломљен, а после лома има механичко оштећење проузроковану од стране детлића са више отвора. Из доње рачве леви стуб је прав. Крошња симетрична.

Препорука: Уклонити гране оштећене од стране детлића.

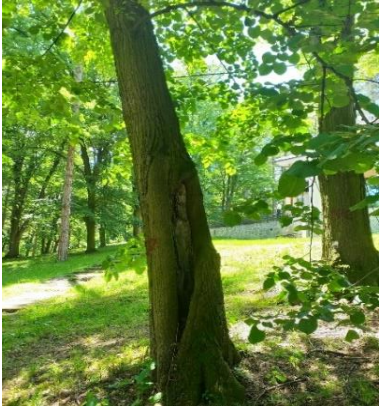
D - 70,5cm	O - 222cm		
Добро усидрено, право. Рачва је била на првом метру, одвалила се и поломила. Крошња лепо развијена. Леви крак добро затворио рану. Препорука: Орезати viseће гране над степеништем.

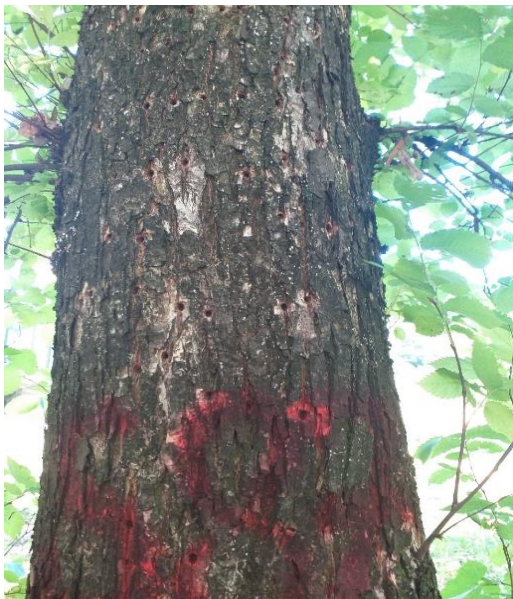
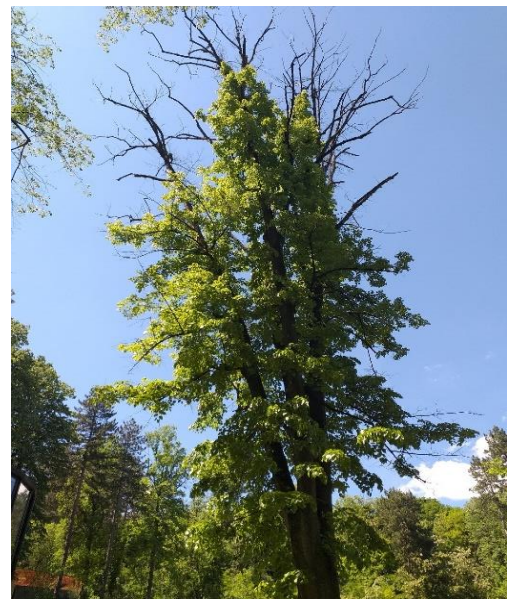
587. *Ulmus minor* - пољски брест

Стабло право са симетричном крошњом. Има пуно излетних отвора од приданка а до изнад 2 m висине.

Препорука: Уклонити у првој фази санације.

Врста за замену: *Celtis australis*.

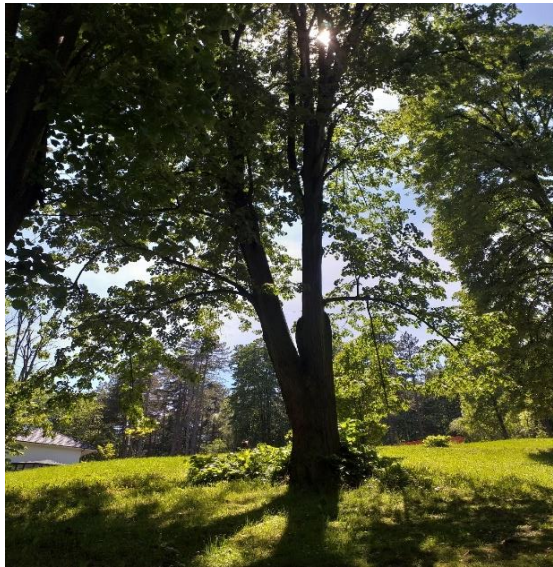
604. <i>Tilia argentea</i>- сребрнолисна липа

D- 102,5cm	O- 322cm		
<p>Стабло се рачва на 3m. Даље се, након 2m, рачва десни стуб. Крошња симетрична. На десном стубу има сувих грана при врху.</p> <p>Препорука: Орезати доњи део висећих грана и уклонити подраст око стабла.</p>			
605. <i>Tilia argentea</i>- сребрнолисна липа		D- 66cm	O- 207cm
<p>Прва рачва на 5 m. Крошња симетрична. Лепо развијена. Од рачве, са леве стране броја 6 има механичко оштећење које калусира, од приданка па до 5 m, ширине 15 cm.</p> <p>Препорука: Без неопходних мера санације.</p>

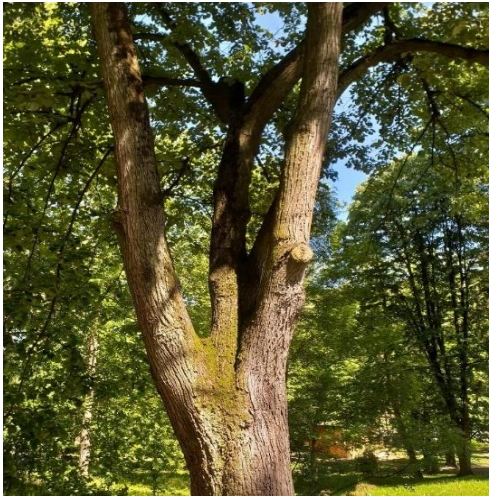
606. <i>Tilia argentea</i>- сребрнолисна липа

D- 78cm	O- 207cm	
<p>Стабло право, рачва се на 3-4m у три слична стуба. У приданку, са стране стазе има механичко оштећење величине 50x20cm, које калусира. Крошња солидно развијена, симетрична са пуно висећих грана и неколико тањих сувих грана.</p> <p>Препорука: Уклонити подраст.</p>

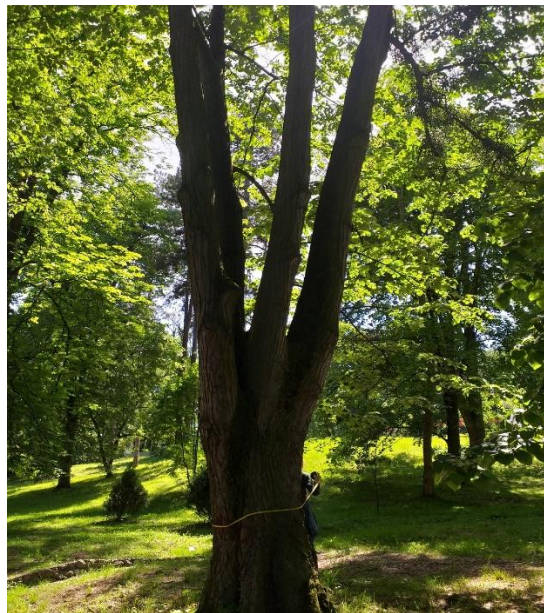
610. *Tilia argentea*- сребролисна липа

Стабло се налази поред стазе и поточића. Рачва се на 3m. Јаче гране су приближних димензија. Крошња је симетрична са видном количином жбунова беле имеле и сувих гранчица над зеленом површином.

Препорука: Естетско орезивање крошње.

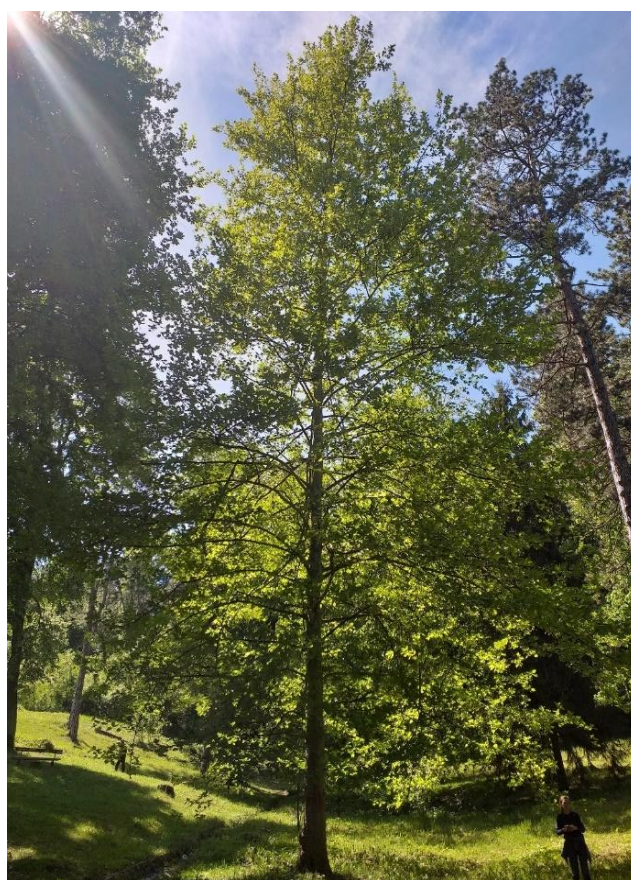
612. *Platanus x acerifolia*- јаворолисни платан

Права рачва на 8 m. Крошња симетрична, лепо обрасла. Стубови се раздвајају лево и десно. Грана се до земље.

Препорука: Без неопходних мера санације.

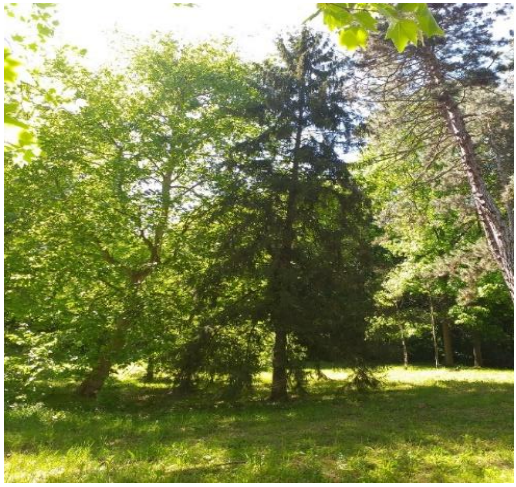
613. <i>Picea abies</i>- смрча

D- 87cm	O- 275cm	
Ретко лепа смрча са гранама до земље. Препорука: Без неопходних мера санације.

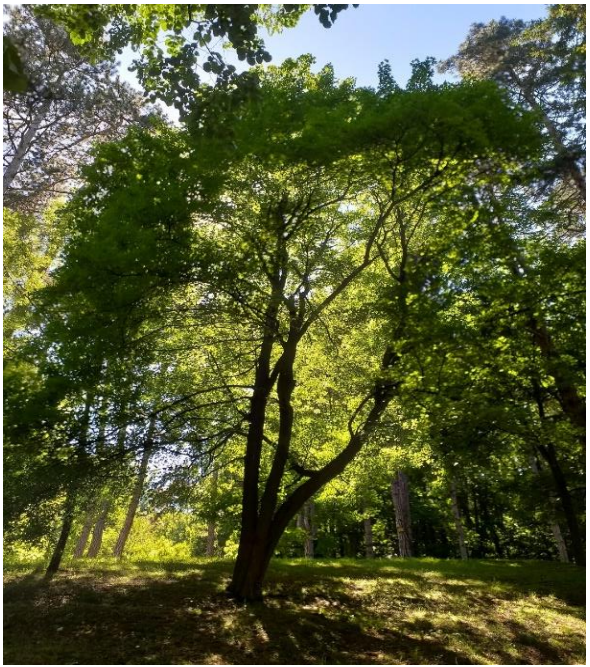
628. <i>Fraxinus excelsior</i>- бели јасен

D- 19cm		
<p>Младо и право стабло.</p> <p>Препорука: Без неопходних мера санације.</p>		
629. <i>Acer campestre</i>- клен

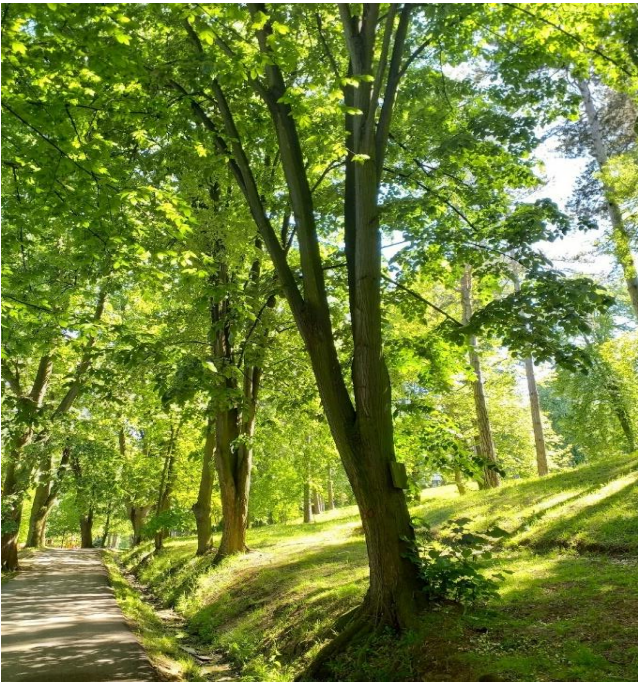
630. <i>Tilia argentea</i>- сребрнолисна липа

D- 61cm	O- 191,5cm	
<p>Добро усидрена (укорењена), без оштећења. Рачва се на 3 m, даље се сваки стуб рачва на 1-2 m. Крошња симетрична.</p> <p>Препорука: Без неопходних мера санације.</p>		
631. <i>Tilia argentea</i>- сребрнолисна липа		
D- 97cm	O- 305cm	
<p>Стабло право добро усидрено. Рачва се на 4-5 стубова. Стубови здрави и прави. Без видљивих оштећења.</p> <p>Препорука: Без неопходне интервенције.</p>

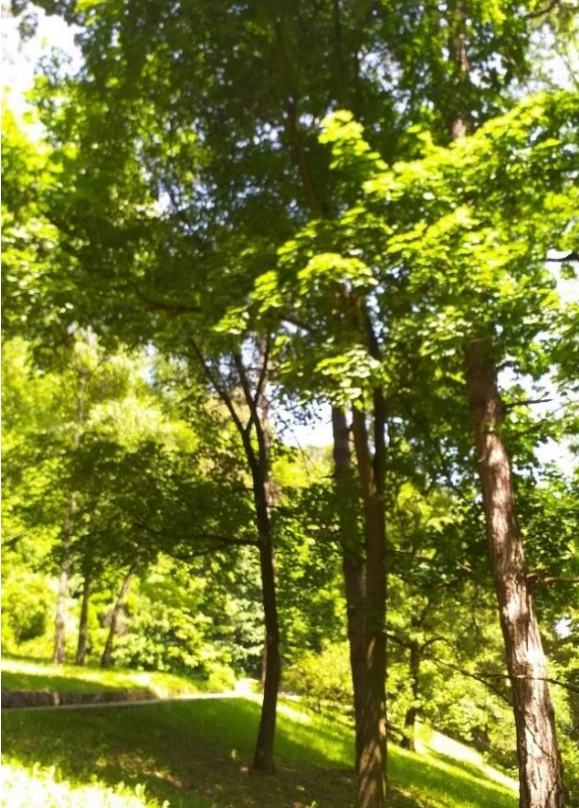
636. <i>Acer platanoides</i>- млеч

D- 34,5cm	O- 108cm	
Стабло се рачва на 4 m. Од приданка до прсне висине има механичких оштећења. Има суве гране до прве рачве и изнад. Крошња лепо развијена. Стабло перспективно.		
637. <i>Acer platanoides</i>- млеч		
D- 26cm	O- 82cm	
Стабло благо нагнута према стази. Здраво и право. Понека ситна сува грана у крошњи. Препорука: Орезати висеће гране које су над стазом код оба стабла.
