ФОРЕСТИНГ
ПРИВРЕДНО ДРУШТВО ЗА КОНСАЛТИНГ И УСЛУГЕ У
ШУМАРСТВУ

Елаборат
**ВИЗУЕЛНА ПРОЦЕНА ЗДРАВСТВЕНОГ СТАЊА СТАБАЛА
У ПАРК – ШУМИ ПЕЋИНА СА ПРЕДЛОГОМ МЕРА
САНАЦИЈЕ ЗА СВАКО СТАБЛО ПОЈЕДИНАЧНО**

Београд, јул, 2021. године

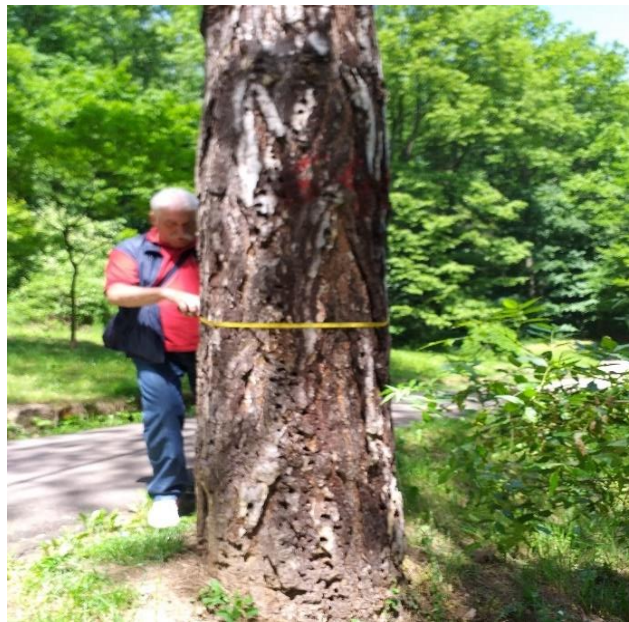
Стабло право са богатом симетричном крошњом. Нажалост има јако велики интензитет излетних отвора, највише до сада.

Препорука: Уклонити у првој фази.

Врста за замену: Уместо борова који су за уклањање посадити три саднице *Quercus frainetto*.

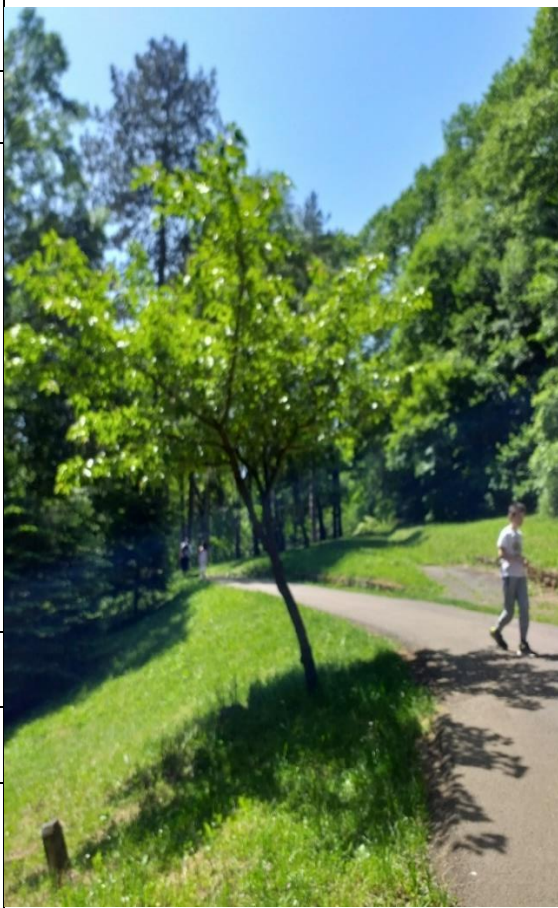
645. <i>Prunus avium</i>- трешња

D- 12cm			O- 37,5cm
<p>Стабло благо нагнуто од стазе према зеленој површини. Рачва се на прсној висини. Има механичко оштећење од приданка, па до 20 m висине. Оштећење има и после рачве. Крошња лепо развијена, не смета стази. Нема перспективу.</p> <p>Препорука: Уклонити у првој фази санације.</p> <p>Врста за замену: На место где је чистина и трешња за уклањање посадити три саднице <i>Prunus serrulata</i>.</p>			
646. <i>Prunus avium</i>- трешња			
D- 12cm	O- 37,5cm		
<p>Стабло благо нагнуто од стазе према зеленој површини. Рачва се испод метра висине.</p> <p>Препорука: Без неопходне интервенције.</p>

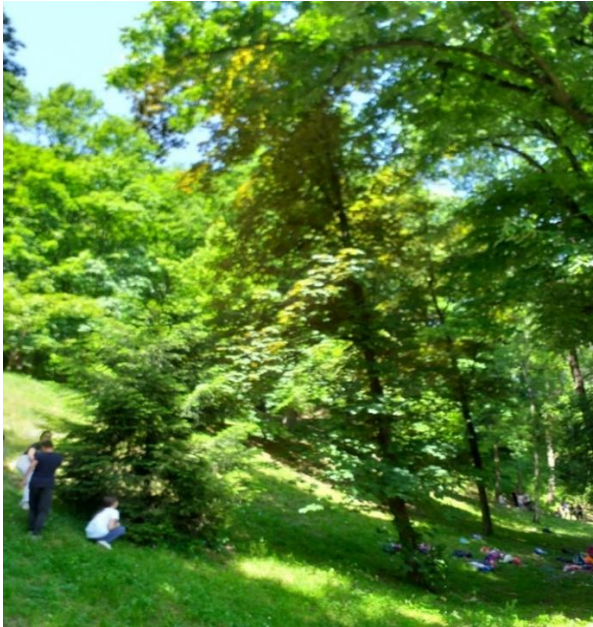
D- 33,5cm	O- 105cm		
<p>Механичко оштећење од приданка до испод броја 8, крошња симетрична, лепо обрасла.</p> <p>Препорука: Без неопходне интервенције.</p>			
<p>Поред стабла се налази лепа млада, перспективна смрча- <i>Picea abies</i>, висине 5 m са гранама до земље.</p>

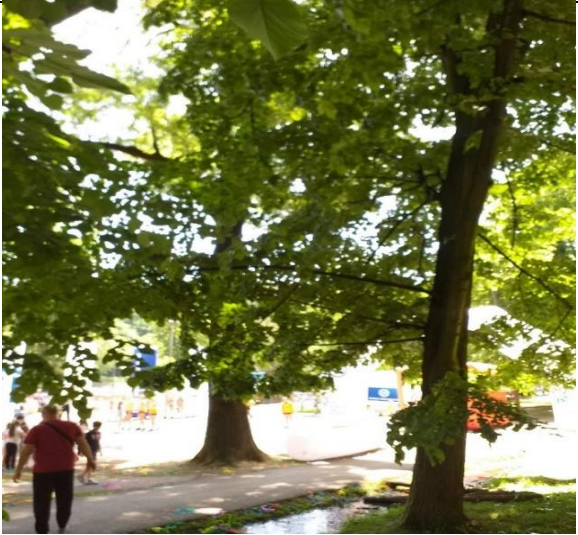
649. <i>Tilia argentea</i>- сребрнолисна липа

D- 53cm	O- 166,5cm		
<p>Стабло право. Прва рачва је на 7,5m. Централни стуб прав, док је бочни стуб благо нагнут према унутрашњости зелене површине. Крошња симетрична са малим бројем сувих грана.</p> <p>Препорука: Орезати viseће гране са централног стуба, ради пролазника који пролазе стазом поред које се липа налази.</p>

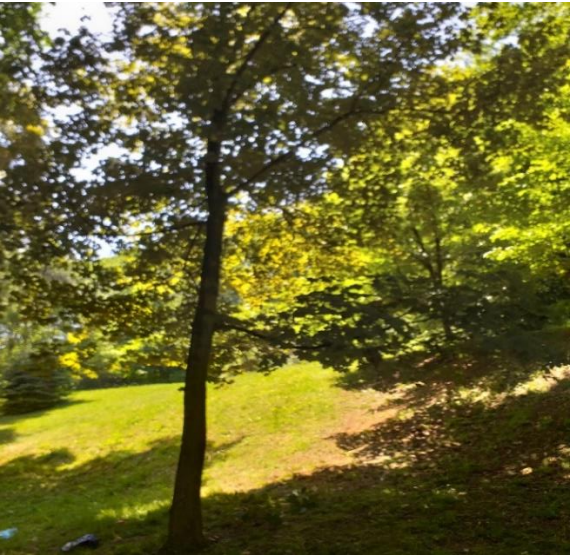
652. <i>Acer pseudoplatanus</i> “<i>Atropurpureum</i>”- варијетет горског јавора са црвеним наличјем

D- 28cm	O- 88cm	
<p>Стабло лепо и право. Лепо развијена крошња, благо асиметрична, јер иде у страну због липа. Перспективно стабло.</p> <p>Препорука: Без неопходне интервенције.</p>

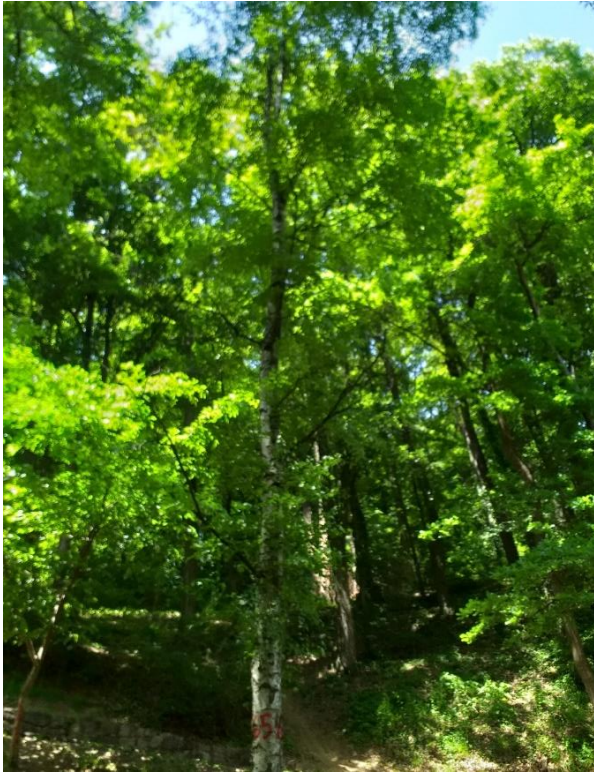
Стабло брезе број 656

656. <i>Betula alba</i>- бреза	D- 22,5cm	O- 70cm
<p>Стабло право са узаном, симетричном крошњом. Има тањих сувих грана у крошњи.</p> <p>Препорука: Без неопходне интервенције.</p>		
657. <i>Fraxinus excelsior</i>- бели јасен	D- 55,5cm	O- 174cm
<p>Стабло право и здраво, добро укореењено. Прва рачва на 8-9 m. Крошња симетрична, лепо развијена. Један од лепших јасенова у парку.</p> <p>Препорука: Без неопходне интервенције.</p>

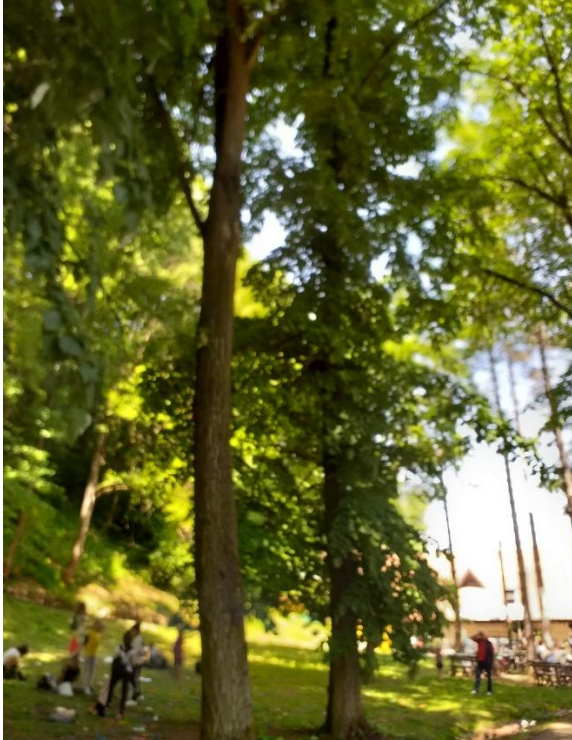
658. <i>Tilia argentea</i>- сребрнолисна липа

D- 56cm	O- 176cm	
<p>Стабло лепо и право, добро усидрено. Прва рачва на 8 m. Крошња симетрична, без видних механичких оштећења.</p> <p>Препорука: Без неопходне интервенције.</p>		
659. <i>Tilia argentea</i>- сребрнолисна липа		
D- 51cm	O- 160cm	
<p>Стабо право, добро усидрено. Крошња узана, симетрична до 10m, након тога се шири и лепо развија.</p> <p>Препорука: Без неопходне интервенције.</p>

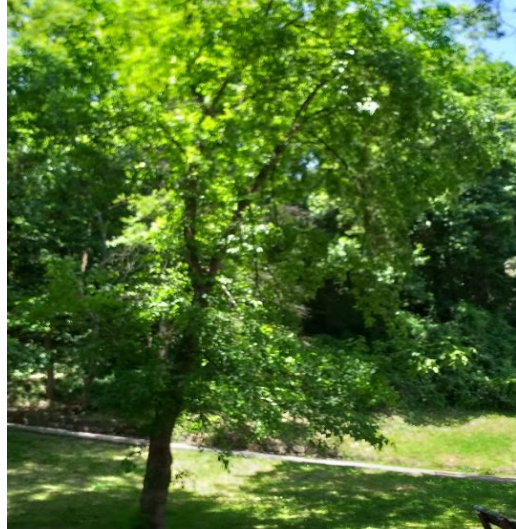
660. <i>Acer negundo</i>- пајавац

D- 36cm	O- 113cm	
<p>Стабло право, благо накривљено. Рачва се на 6 m у два стуба. Оба стуба су сличних димензија. Крошња симетрична са санацијецима.</p> <p>Препорука: Без неопходне интервенције.</p>

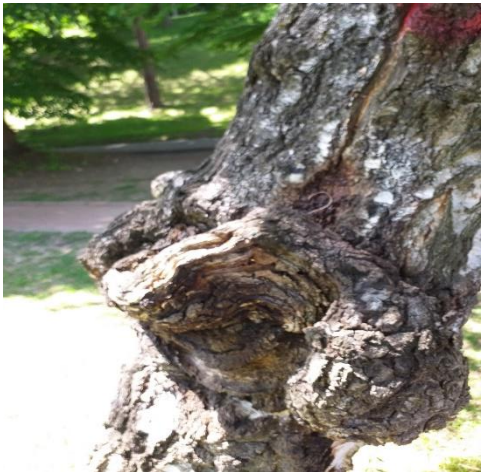
672. <i>Betula alba</i>- бреза

D- 36,5cm	O- 115cm	
<p>На прсној висини има туморе, као и механичка оштећења. На првој рачви, на 2 m и у бочној грани има трулеж и тумор.</p> <p>Препорука: Уклонити стабло у првој фази санације.</p> <p>Врста за замену: <i>Celtis australis</i>.</p>

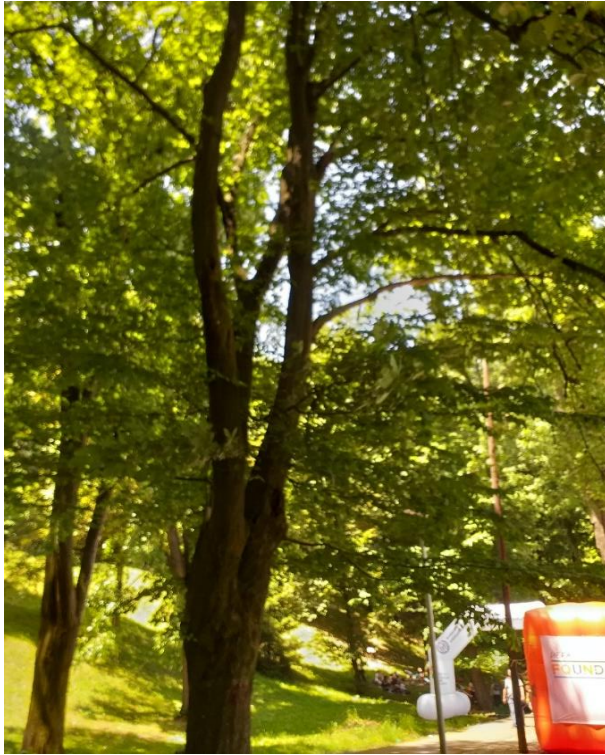
Слика стабла број 673

673. <i>Carpinus betulus</i>- граб	D- 49,5cm	O- 155cm
<p>Добро усидрен. Рачва се на 2 m у три дебеле гране. Грана изнад броја 6 има трулеж у самој рачви, при висини од 0,5 m. Грана изнад броја 3 има трулеж, а по вертикали има и сувих бочних грана. Крошња симетрична, лепо развијена.</p> <p>Препорука: Естетско обликовање крошње.</p>		
674. <i>Tilia argentea</i>- сребрнолисна липа	D- 92,5cm	O- 290cm
<p>Стабло се рачва на 3 m у два скоро симетрична паралелна стабла. Има пуно viseћих грана над трим стазом. Примећени трагови гљиве трулежнице у приданку па све до рачве изнад броја 6.</p> <p>Препорука: Уклонити доњи спрат viseћих грана.</p>

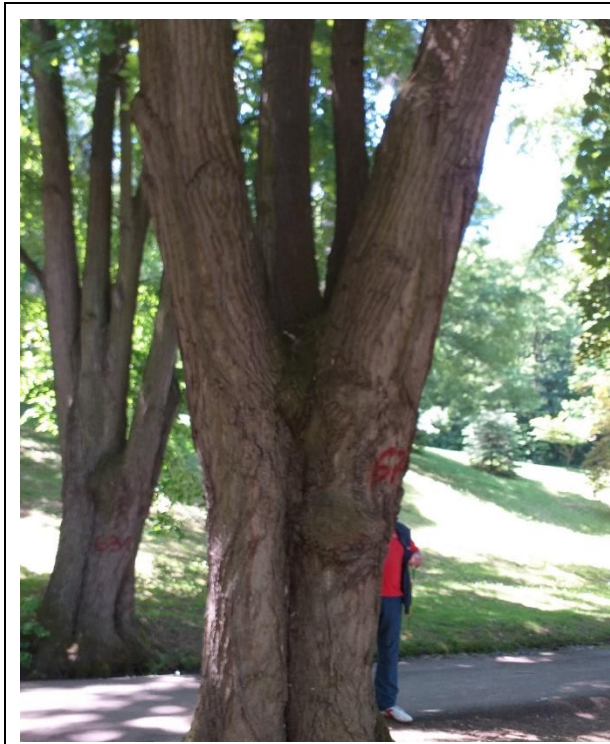
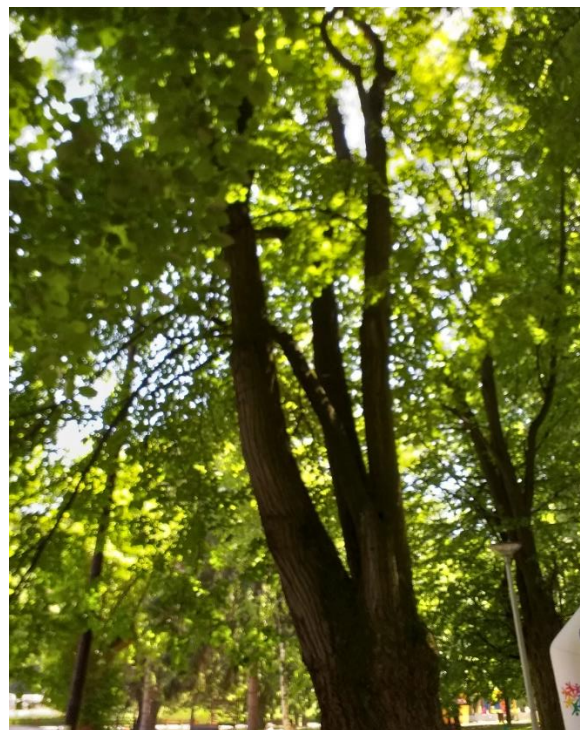
675. <i>Tilia argentea</i>- сребрнолисна липа	D- 97cm	O- 305cm
<p>Стабло добро усидрено. Крошња правилно развијена и симетрична. Рачва се на 2,5 m у 4 јаче гране. Гледајући стабло, делује као да су 3-4 стабла срасла. Две дебље гране су паралелна са трим стазом. Грана који је окренута према пешачкој стази се рачва на 8 m. Јача, десна грана је сува. Најтања грана је на 0,5 m имала две гране из рачве, од тога је једна одсечена, а друга усмерена према трим стази, са висећим гранама изнад ње и инсталација.</p> <p>Препорука: Одстранити другу грану испод трулежнице, грану која је изнад стазе и инсталација.</p>

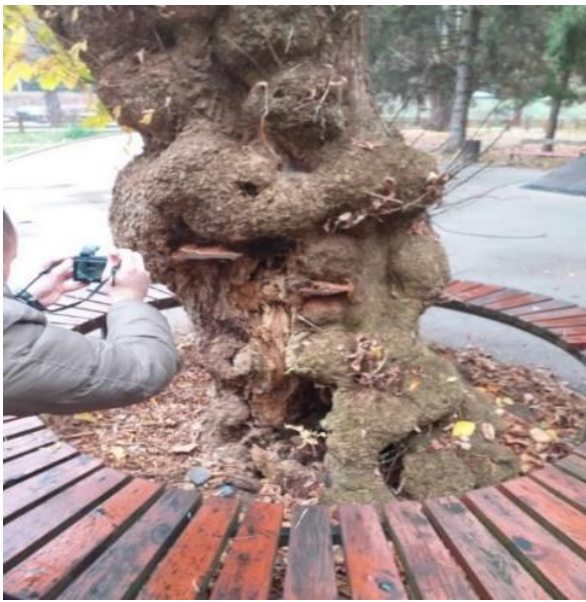
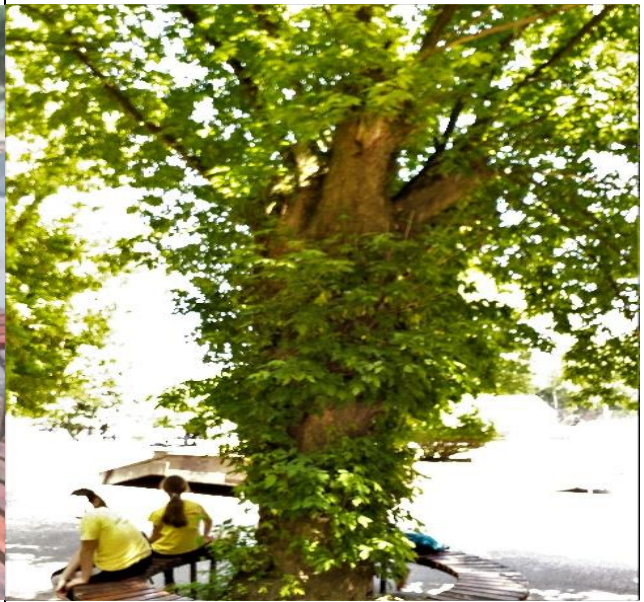
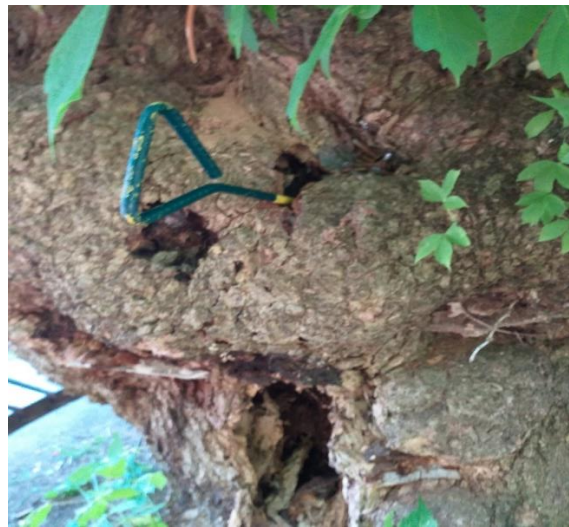
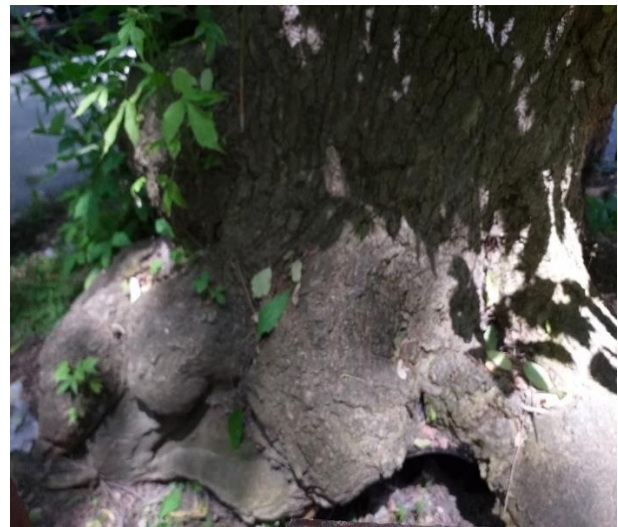
677. <i>Acer negundo</i>- пајавац	D- 96,9cm	O- 303cm
<p>Стабло се налази у кружној клупи, код дечијег игралишта. Пајавац је у приданку изразито бушан и труо до прсне висине, притом је пун тумора. Одржава се на 10-15% пресека. Присутна су плодносна тела гљиве трулежнице, као и суве гране. Пречник му је већи на 3-4 m, него на прсној висини. Стабло је без перспективе, представља опасност по пролазнике и децу која се играју на игралишту где се јавор налази.</p> <p>Препорука: Веома ризично стабло које треба хитно уклонити. Том приликом склонити клупу, да се не оштети.</p>

Врста за замену: *Celtis australis*.

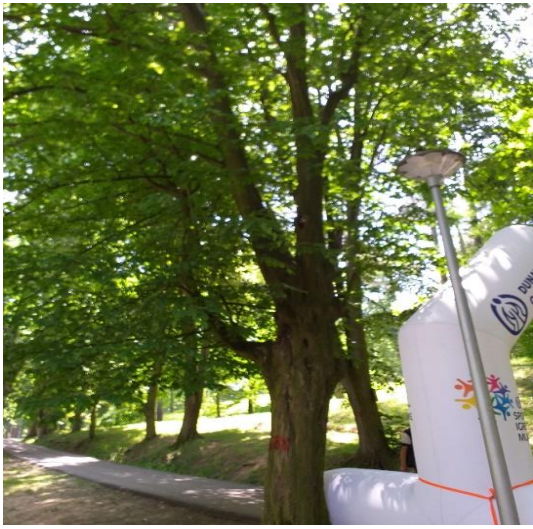
678. <i>Carpinus betulus</i>- граб

D- 54,5cm	O- 171,5cm	
<p>Стабло се налази поред стазе. Крошња солидна без сувих грана. Прва рачва на 2 m, према стази. Грана изнад броја 6 солидно развијена. Друга рачва на 1,5 m са три гране. Грана над стазом одавно исечена, док пресек фино калусира. Друге две јаче гране симетричне. Има механичких оштећења од претходних резивања.</p> <p>Препорука: Без неопходних мера санације.</p>

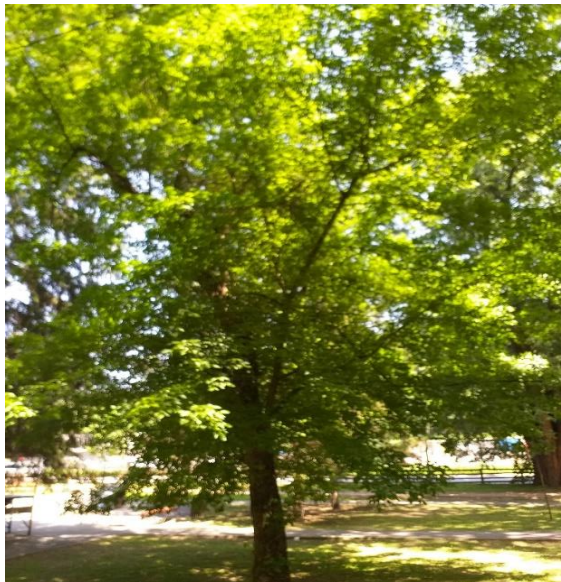
685. <i>Acer negundo</i>- пајавац

D- 41cm	O- 129cm	
<p>Стабло право. Крошња правилно развијена. Има сувих грана у крошњи и механичких оштећења од приданка до 2,5 m висине.</p> <p>Препорука: Естетско обликовање крошње.</p>

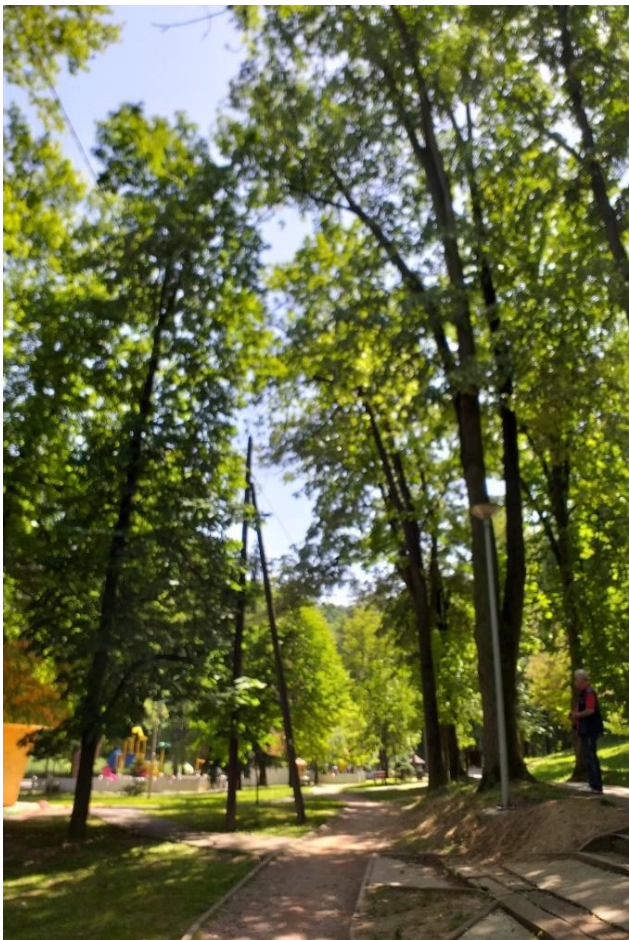
686. <i>Tilia argentea</i>- сребрнолисна липа

D- 72cm	O- 128cm	
<p>Стабло се рачва на 2,5 m поред трим стазе и стазе за шетању. Јачи стуб прав, изнад првог броја 6, рачва се на шестом метру. Тањи стуб нагнут над пешачком стазом. Крошња симетрична, добро развијена.</p> <p>Препорука: Без неопходних мера санације.</p>		
687. <i>Fraxinus excelsior</i>- бели јасен

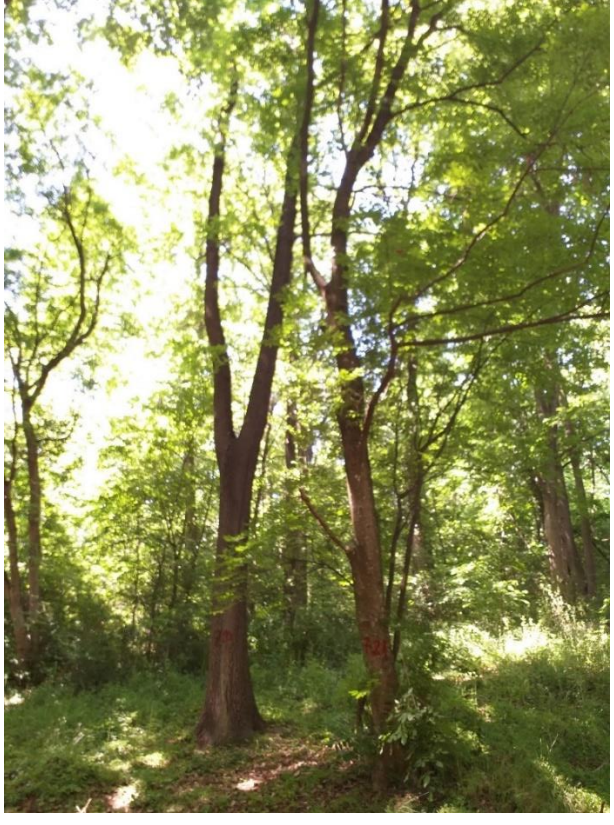
720. <i>Quercus cerris</i> - цер

D- 55,5cm	O- 175cm	
<p>Стабло се рачва на 5-6 у два скоро паралелна стуба. Крошња симетрична. Десни стуб има суве гране у крошњи које не представљају пробем јер су над зеленом површином, близу границе шуме.</p> <p>Препорука: Без неопходних мера санације.</p>		
721. <i>Fraxinus ornus</i>- црни јасен		
D- 32cm	O- 101cm	
<p>Стабло се рачва на 8m. Крошња асиметрична, благо нагнута. Паралелна са стазом. Над зеленом површином су бочне гране.</p> <p>Препорука: Без неопходних мера санације.</p>

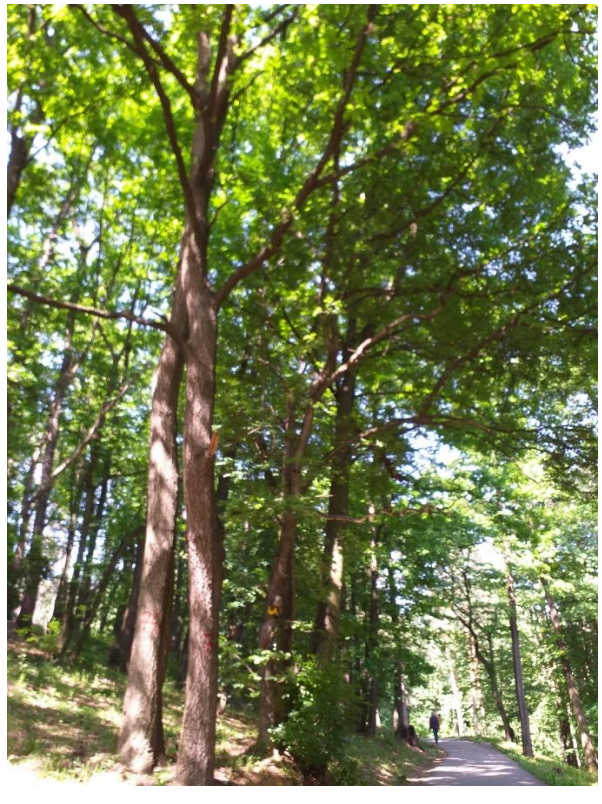
D- 37cm	O- 116cm			
<p>Стабло право. Крошња висока. При врху има суве гране.</p> <p>Препорука: Естетско обликовање крошње.</p>				
742. <i>Quercus cerris</i> - цер				
D- 36cm	O- 113cm			
<p>Крошња високо, симетрична. Има суве доње гране.</p> <p>Препорука: Естетско обликовање крошње</p>				
743. <i>Quercus frainetto</i>- сладун

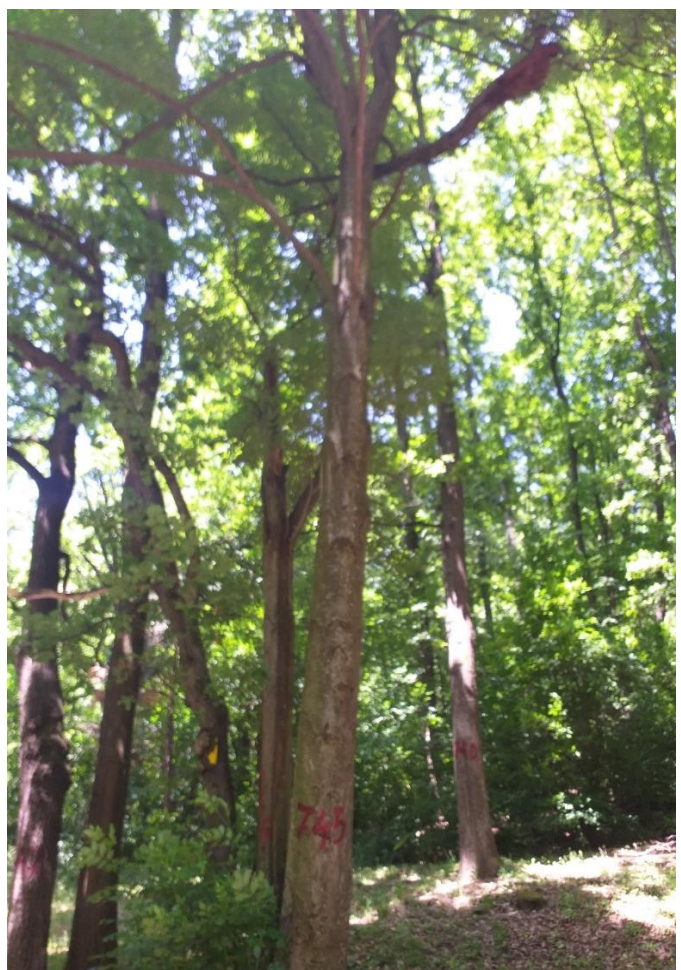
744. <i>Fraxinus ornus</i>- црни јасен	
D- 22,5cm	O- 71cm
<p>Стабло има механичко оштећење од приданка до прве рачве. Од рачвања па на више има рупе направљене од стране детлића.</p> <p>Препорука: Уклонити у првој фази санације.</p> <p>Врста за замену: Без потребе за садњом нове саднице.</p>	
745. <i>Fraxinus ornus</i>- црни јасен	
D- 37cm	O- 116cm
<p>Стабло моћно усидрено, паралелно са стазом. Рачва се на 5 m у два стуба. Крошња асиметрична и солидна, има сувих грана које висе.</p> <p>Препорука: Естетско орезивање крошње.</p>

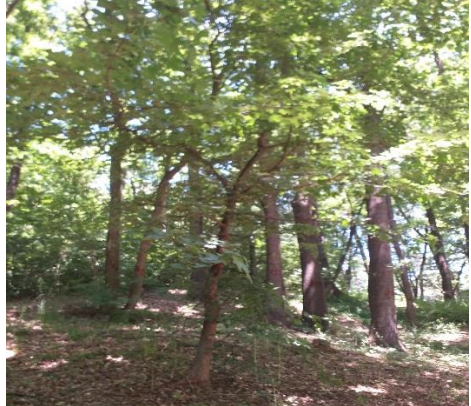
750. <i>Acer campestre</i>- клен

D- 11cm	O- 34,5cm	
<p>Кривудава стабло, рачва се на 2,5 m. Тања рачва је поломљена са бочном граном усмереном према стази.</p> <p>Препорука: Без неопходних мера санације.</p>

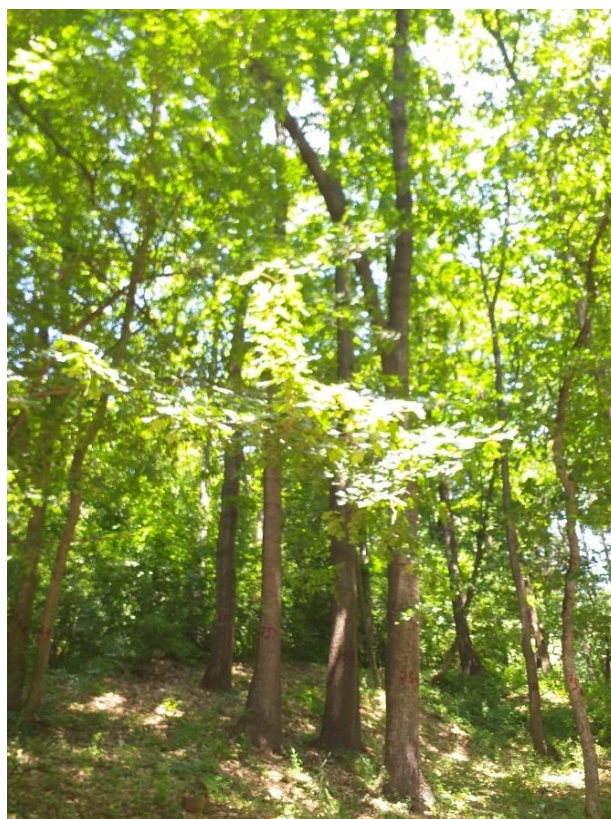
754. <i>Quercus robur</i> - лужњак		
D- 48cm	O- 151cm	
<p>Стабло је имало механичко оштећење од приданка до 4 m, које је калусирало и затворило рану. Рачва се на 8 m, једна грана је усмерена према шуми, а друга према стази. Ништа не угрожава. Крошња асиметрична.</p> <p>Препорука: Без неопходних мера санације.</p>

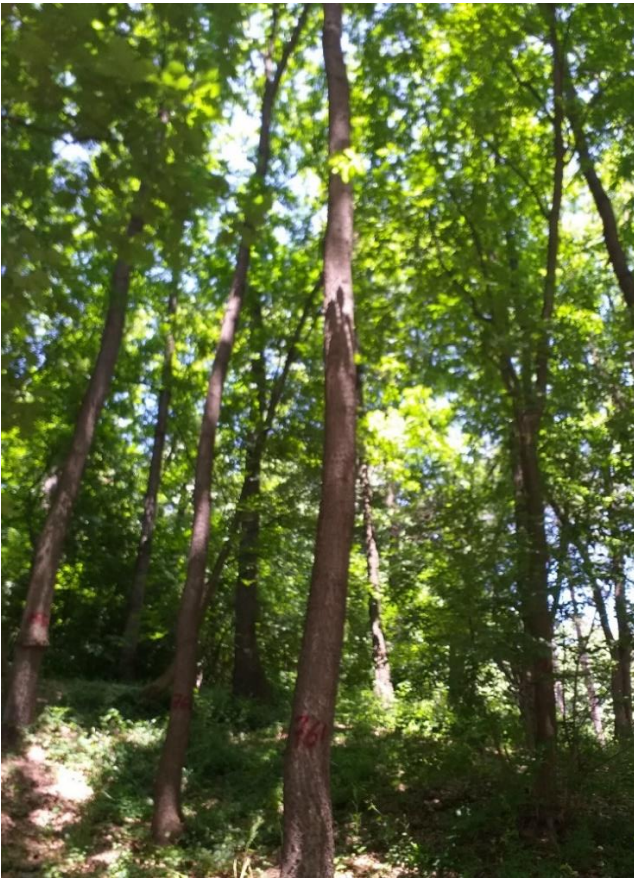
D- 30,05cm	O- 96cm
<p>Стабло право. Крошња асиметрична, висока, карактеристична за склоп. Ништа не угрожава.</p> <p>Препорука: Без неопходних мера санације.</p>

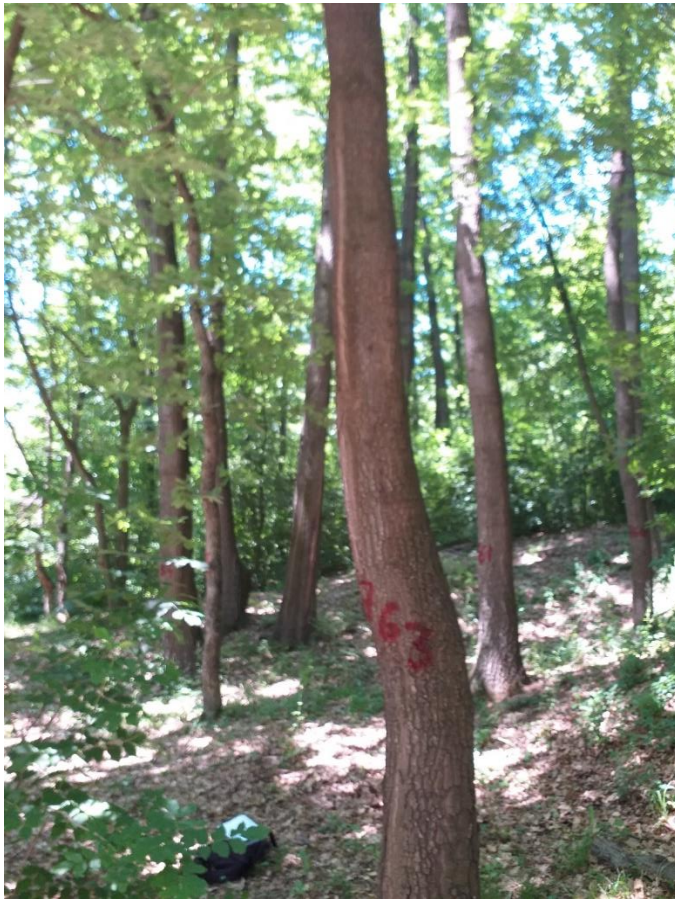
763. <i>Quercus cerris</i> - цер

D- 27,5cm	O- 86,5cm	
<p>Стабло закривљено. Има механичко оштећење од 2,5- 3 m, лепо затворено. Крошња благо нагнута, асиметрична, безбедна.</p> <p>Препорука: Без неопходних мера санације.</p>

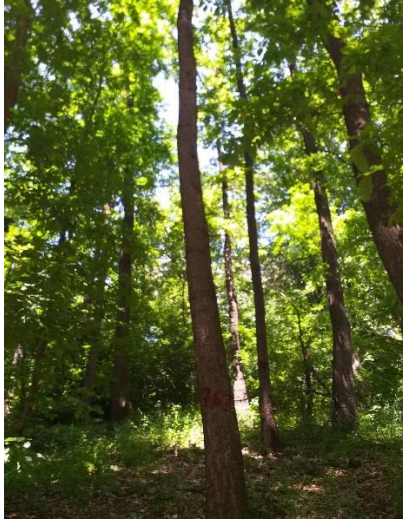
767. <i>Quercus cerris</i> - цер	D- 26,5cm	O- 83cm
<p>Стабло право. Крошња висока, узана и симетрична. Без видних механичких оштећења.</p> <p>Препорука: Без неопходних мера санације.</p>

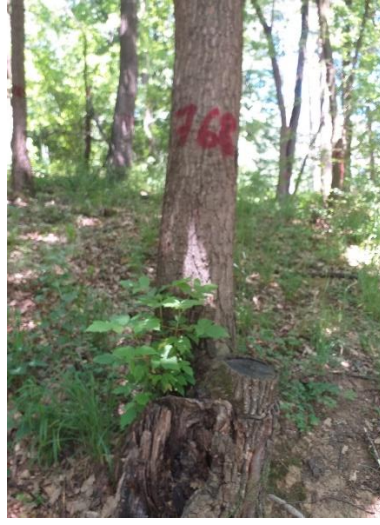
768. <i>Quercus frainetto</i> - сладун	D- 29,5cm	O- 78cm
<p>Био је трокрак из приданка. Јачи стуб који расте из приданка је уклоњен и одавно иструлио. Други стуб који је скоро исечен, још није започео фазу труљења. Главни стуб се благо увија. Рачва се на 9 m. Тањи стуб је сув. Јачи стуб је симетрично, лепо обрастао.</p> <p>Препорука: Без неопходних мера санације.</p>

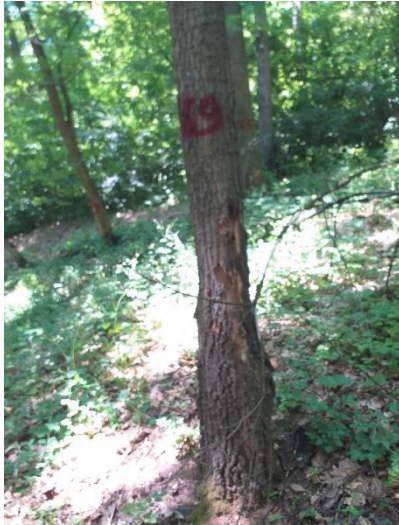
769. <i>Quercus cerris</i> - цер	D- 20cm	O- 63cm
<p>Од приданка па до 1,8 m има више механичких оштећења, која калусирају. Крошња узана, симетрична, суховрха. Стабло је без перспективе.</p> <p>Препорука: Уклонити у првој фази санације.</p> <p>Врста за замену: <i>Quercus cerris</i>.</p>

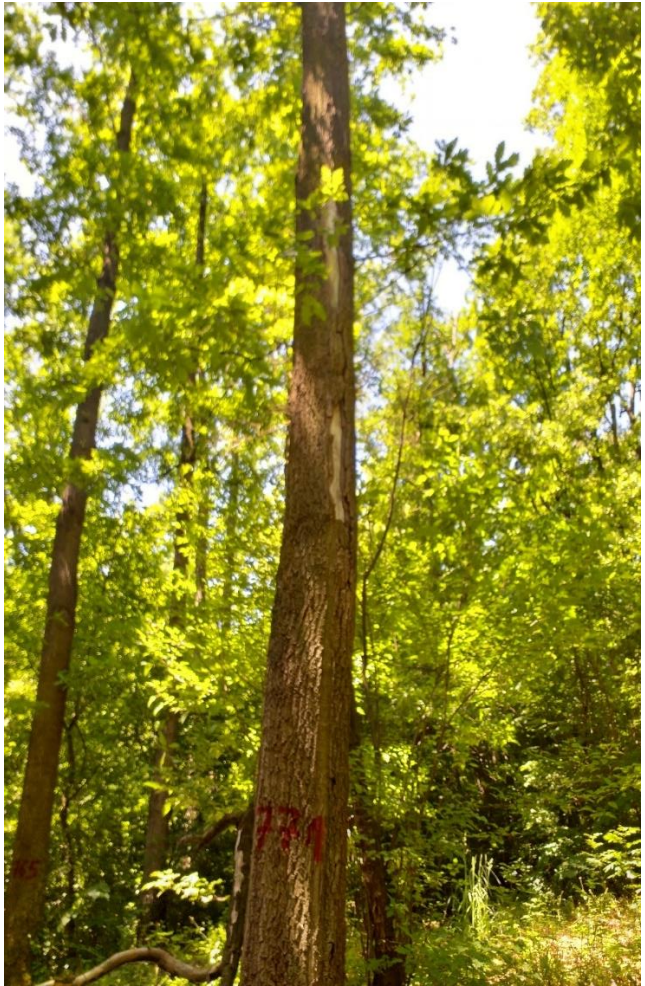
770. <i>Quercus cerris</i> - цер

D- 32cm	O- 101cm	
<p>Стабло здраво, право. Крошња скоро симетрична, лепо развијена.</p> <p>Између стабла број 770 и 771 се налази поломљено стабло.</p>		
771. <i>Quercus cerris</i> - цер		
D- 44cm	R- 141cm	
<p>Стабло има механичко оштећење од приданка па до 1 m висине, са горње стране шуме, супротно од броја. На страни броја, изнад 1 m, види се лика, која лагано калусира. Отвори су дужине 40-50cm, а пукотине се јављају и даље по дужини. Крошња симетрична са понеком сувом граном.</p> <p>Препорука: Без неопходних мера санације за оба стабла.</p>

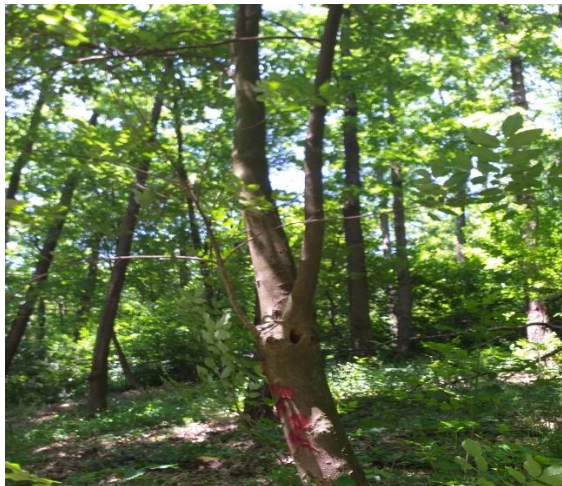
772. <i>Fraxinus ornus</i>- црни јасен

D- 15cm	O- 47cm	
<p>Стабло се рачва на прсној висини. Испод рачве има трулеж, око које калусира. Испод трулежи има мањи стуб. Стабло нема перспективу.</p> <p>Препорука: Уклонити га у првој фази санације.</p> <p>Врста за замену: <i>Quercus cerris</i>.</p>

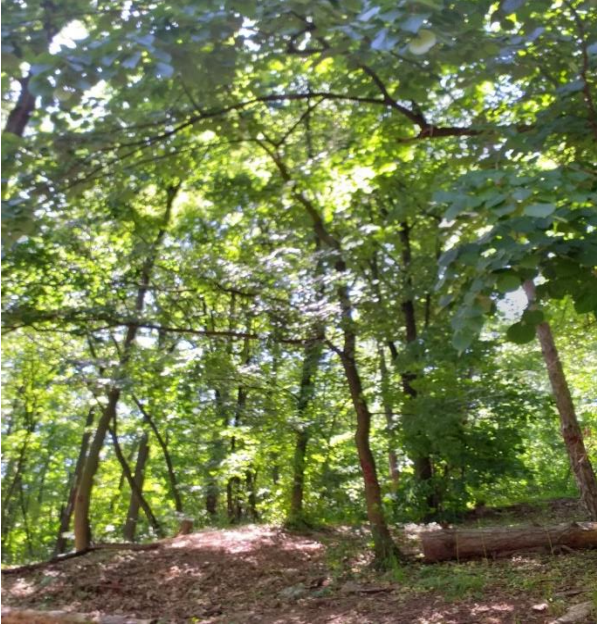
797. <i>Acer campestre</i> - клен

D - 16,5cm	O - 52cm	
<p>Мања механичка оштећења на прсној висини и на висини од 5 m. Крошња обрасла, асиметрична.</p> <p>Препорука: Уклонити у другој фази санације.</p> <p>Врста за замену: Није потребно садити нову садницу да би се друга стабла развијала.</p>

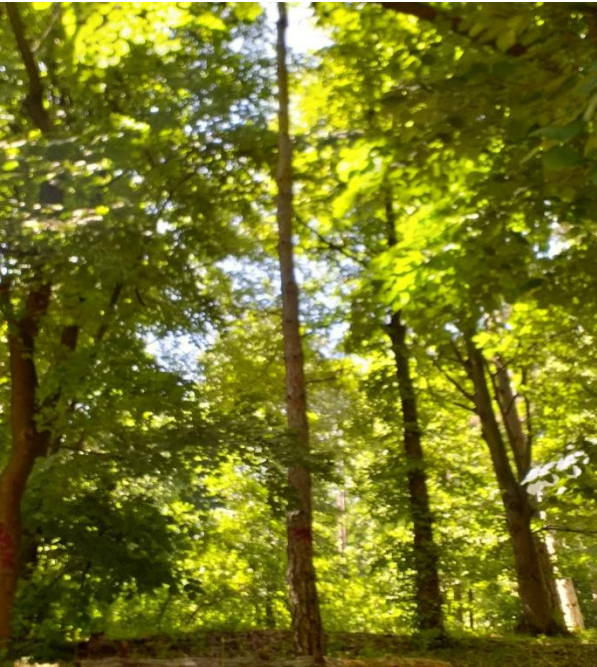
798. <i>Pinus nigra</i> - црни бор

D - 23,5cm	O - 74cm	
<p>Стабло има мањи интензитет излетних отвора. Крошња висока, при врху асиметрична.</p> <p>Препорука: Уклонити у другој фази санације.</p> <p>Врста за замену: Није потребно садити нову садницу да би се друга стабла развијала.</p>

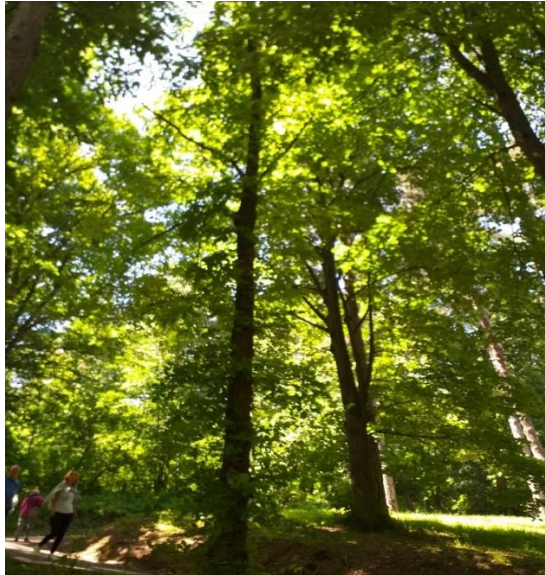
799. <i>Ulmus minor</i> - брест

D - 25cm	O - 79cm	
<p>Стабло право, обрасло од земље. Рачва се на 5 m. Грана усмерена према стази се осушила. Јача грана стабла је права. Крошња је солидно развијена.</p> <p>Препорука: Орезати суву грану.</p>

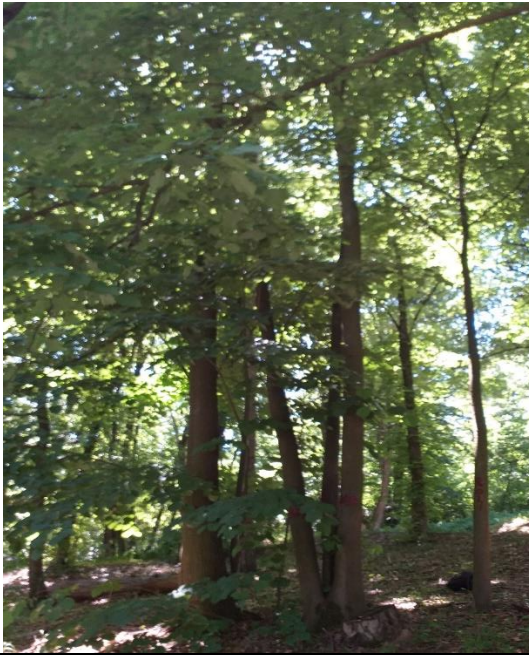
Танко, високо стабло са солидино симетричном крошњом. Препорука: Без неопходних мера санације.

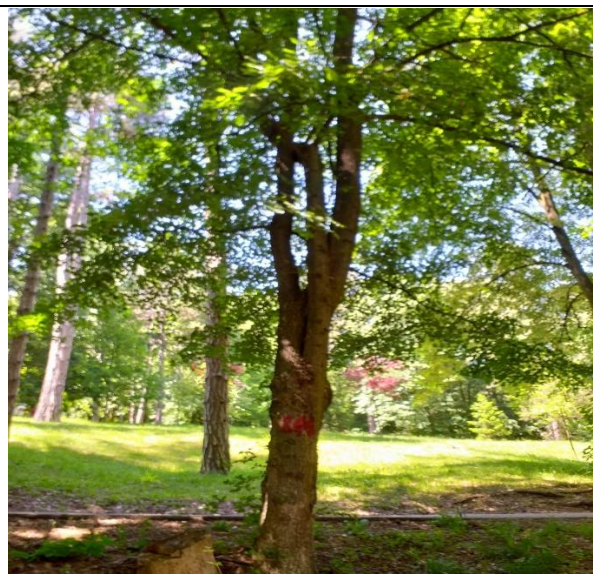
811. *Acer campestre*- клен

Стабло има механичких оштећења, ломова и сраслих стубова. Рачва се на 2,5 m у три испреплетана крака. Крошња лепа и симетрична, без сувих грана.

Препорука: Скинути први спрат грана усмерених према стази.

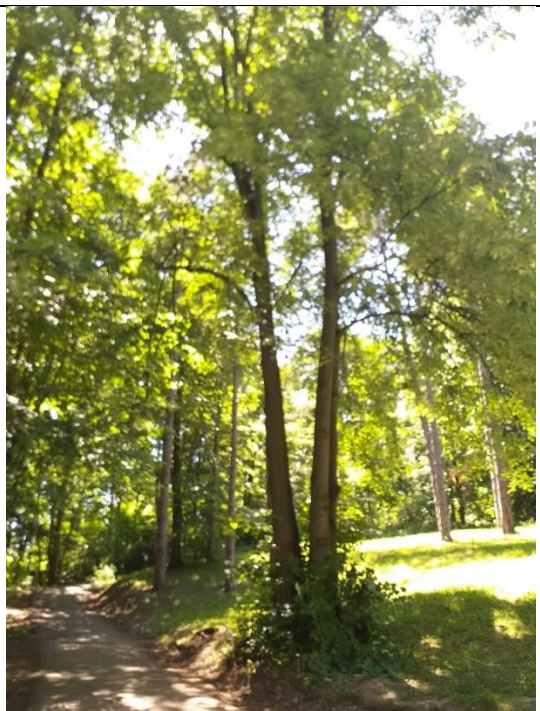
Стабло се рачва на 2 m у две правилно развијене гране. Формира лепу и симетричну крошњу са стаблом број 813.

Са претходном липом расте из приданка, и уједно стабла број 812 и 813 формрају заједничку, симетричну крошњу.

Препорука: Уклонити подраст код стабала број 812 и 813.

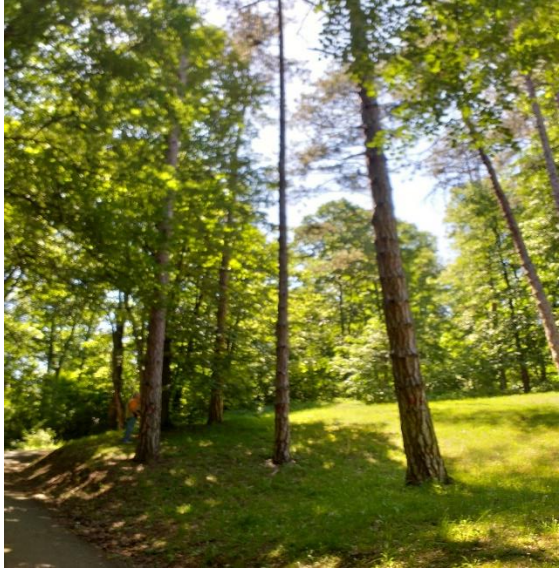
814. <i>Pinus nigra</i>- црни бор

D- 55cm	O- 173cm	
Стабло право. Крошња благо асиметрична. Има механичких оштећења како у приданку, тако и више, као и излетних отвора.		
Препорука: Уклонити стабло у другој фази санације.		
Врста за замену: Уместо три црна бора посадити три саднице <i>Abies nordmanniana</i> .		
815. <i>Pinus nigra</i>- црни бор		
D- 33cm	O- 103,5cm	
Стабло право са мањим интензитетом излетних отвора. Крошња високо симетрична.		
Препорука: Уклонити стабло у другој фази санације.		
816. <i>Pinus nigra</i>- црни бор	D- 48cm	O- 151cm
Излетни отвори присутни од приданка па на више.		
Препорука: Уклонити стабло у првој фази санације.

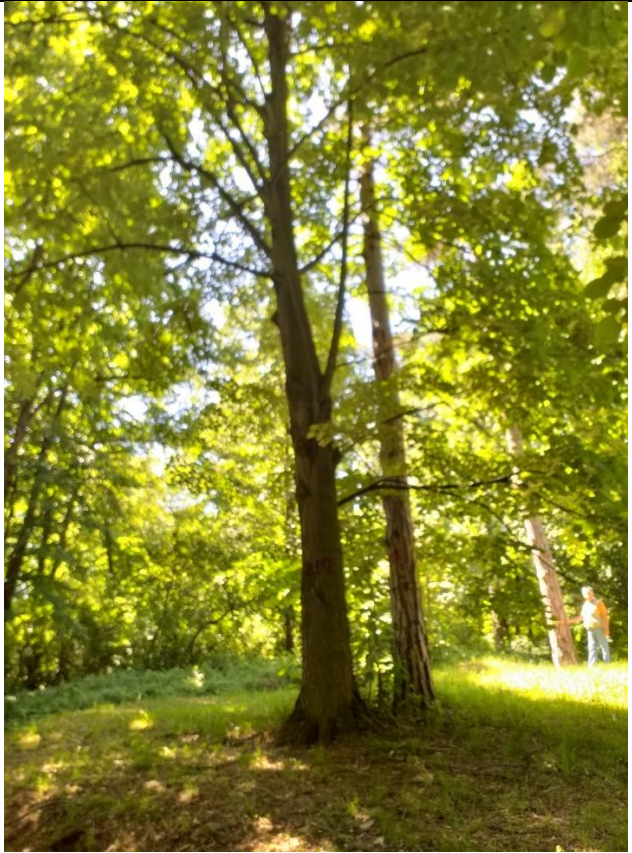
817. <i>Tilia argentea</i> - сребрнолисна липа

D- 51cm	O- 160 cm	
Стабло право, добро усидрено. Крошња симетрична, лепа.		
Препорука: Уклонити висеће гране и подраст.		
818. <i>Pinus nigra</i>- црни бор		
D-43,5cm	O- 137cm	
Стабло право, има излетних отвора, како у приданку тако и у вишим деловима стабла. Крошња симетрична.		
Препорука: Уклонити стабло бора у првој фази санације.		
Врста за замену: Не садити ништа на место бора, да би се оставило место перспективној липи.

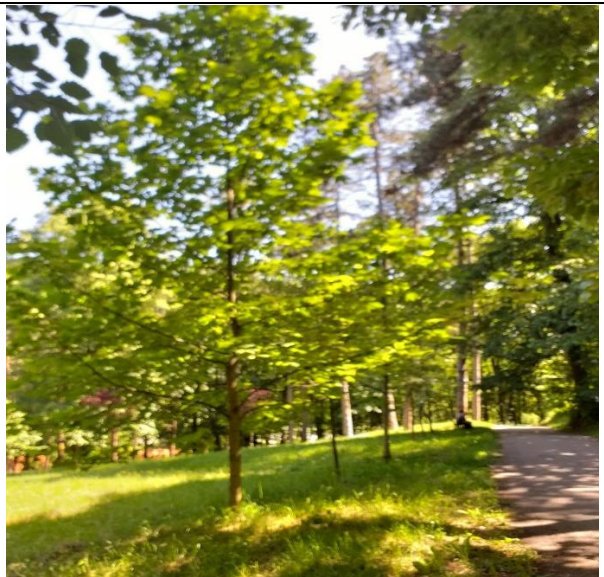
823. *Populus tremula*- трепетљика

Стабло се рачва на 2,5 m. Лева грана је одавно сува. Јача грана је значајно очврснула на месту где се рачва са сувом граном, и тако себи обезбедила стабилност. Јача грана формира симетричну крошњу.

Препорука: Без неопходних мера санације.

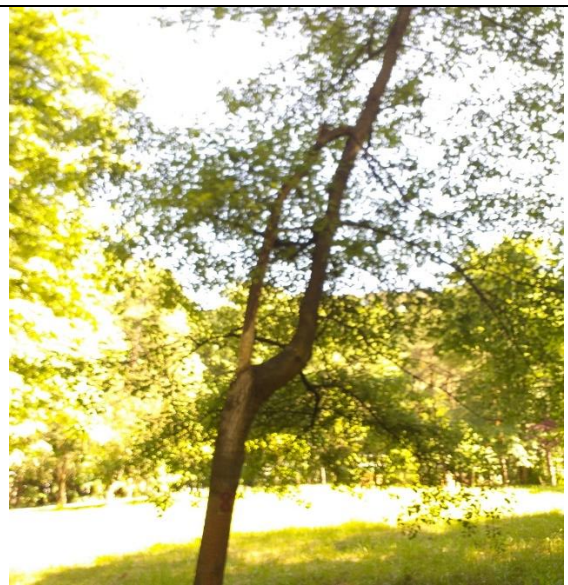
824. *Prunus cerasifera* „Pisardi nigra“- тамно црвена украсна шљива

Стабло има поломљене гране.

Препорука: Естетско обликовање крошње.

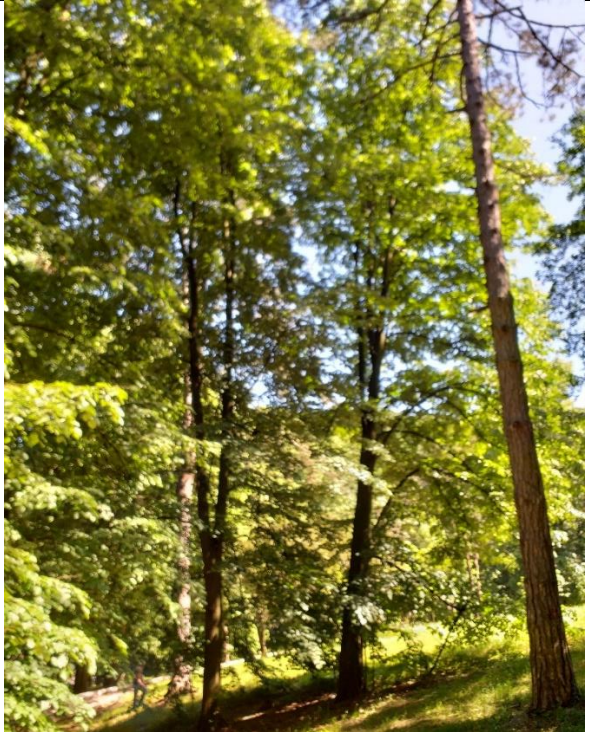
825. <i>Pinus nigra</i>- црни бор

D- 57,5cm	O- 181cm	
<p>Стабло се рачва на 4 m у два паралелна крака која су симетрична. Крошња је такође симетрична. На стаблу има мањи интензитет излетних отвора.</p> <p>Препорука: Уклонити стабло у другој фази санације.</p> <p>Врста за замену: Уместо два бора, на осунчаној површини посадити три саднице <i>Magnolia kobus</i>.</p>

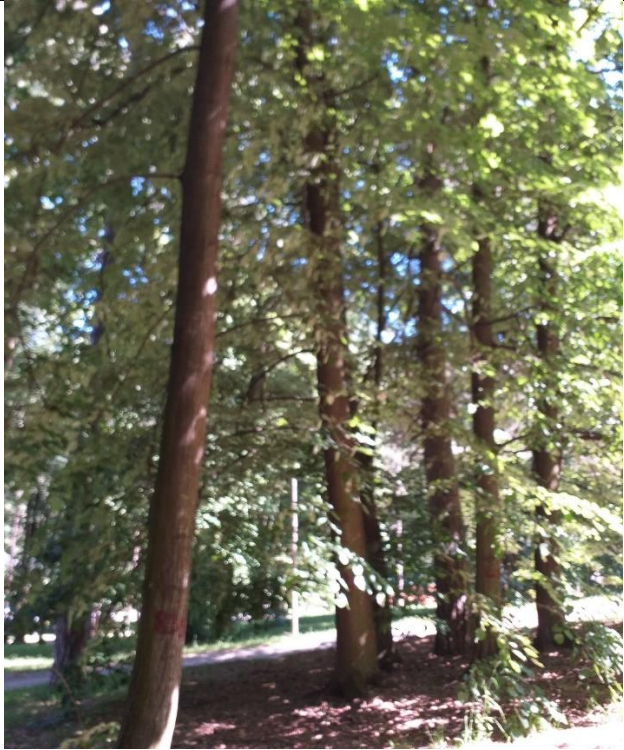
835. <i>Tilia argentea</i> - сребрнолисна липа

D-45cm	O-142cm		
<p>Стабло се рачва на 2 m. Затим се обе јаче гране рачвају на 2-3 m. Незнатно механичко оштећење у приданку које калусира.</p> <p>Препорука: Без неопходних мера санације за све три липе.</p>

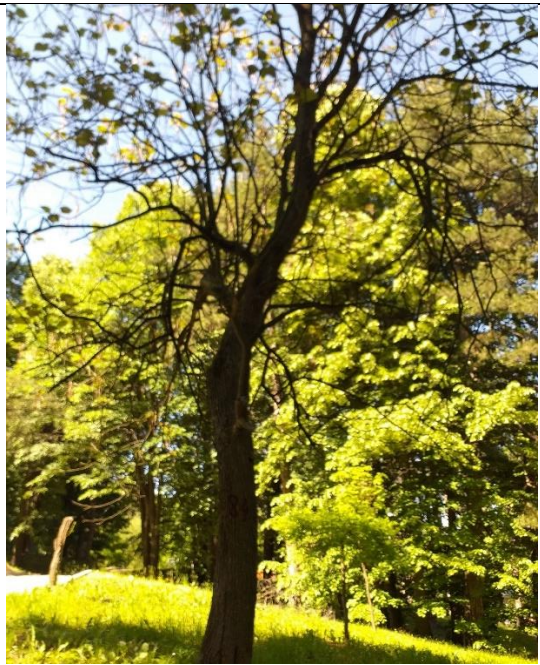
847. <i>Catalpa bignonioides</i>- каталпа

<table border="1"> <tr> <td>D- 32cm</td> <td>O- 100cm</td> </tr> </table>		
D- 32cm	O- 100cm	
<p>Усукана са солидном крошњом. Више од 60% сува.</p> <p>Препорука: Уклањање у дугој фази санације.</p> <p>Врста за замену: <i>Fagus sylvatica</i> „<i>Purpurea</i>“.</p>

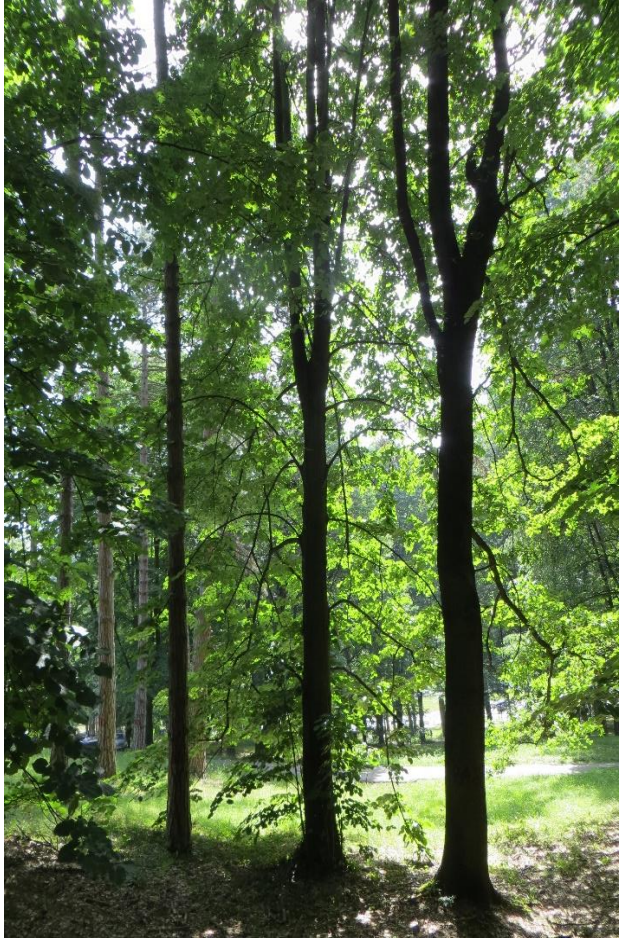
848. <i>Quercus robur</i> - лужњак

D- 59cm	O- 188cm	
Стабло право и здраво. Рачва се на 8m. Крошња благо асиметрична са понеком сувом граном.		
Препорука: Орезивање сувих и доњег спрата грана.		
849. <i>Tilia argentea</i> – сребрнолисна липа		
D- 54cm	O- 170cm	
Стабло право и здраво. Рачва се на 8m. Крошња лепо развијена, благо асиметрична. Присутан понеки жбун имеле у крошњи, на нижим гранама.		
Препорука: Орезати два спрата доњих грана.		
850. <i>Pinus nigra</i> – црни бор		
D- 39cm	O- 122cm	
Рачва се на 15m са благо развијеном крошњом у два паралелна стуба. Уочени излетни отвори инсеката мањег интензитета.		
Препорука: Уклонити у другој фази санације.		
Врста за замену: Није потребна замена врста због великог броја постојећих стабала.

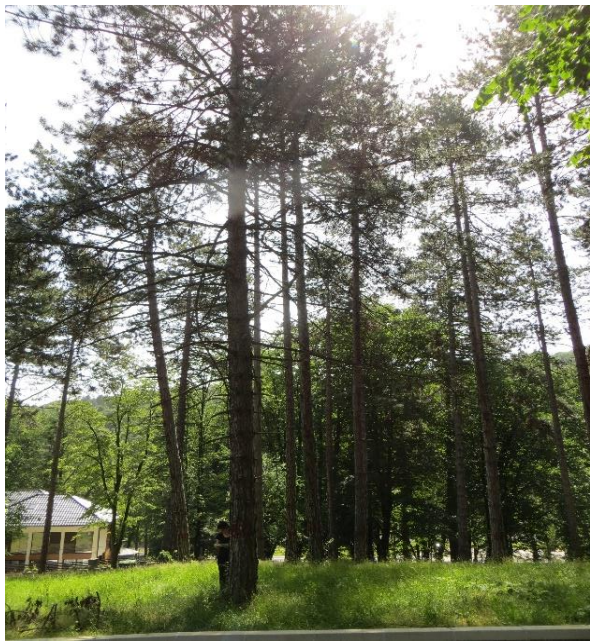
871. <i>Pinus nigra</i> - црни бор

D- 49,5cm			O- 155cm
<p>Стабло право. Крошња лепо развијена асиметрична према светлости. Мањи интензитет излетних отвора.</p> <p>Препорука: Уклонити у другој фази.</p>			
872. <i>Pinus nigra</i> - црни бор			
D- 48,3cm	O- 152cm		
<p>Стабло право без рачве, са јако богатом крошњом.</p> <p>Препорука: Без потребе за интервенцијом.</p>			
873. <i>Ulmus pumila</i> – сибирски брест	D- 11,5cm	O- 33cm	
<p>Млада садница са сувим гранама у крошњи.</p> <p>Препорука: Без потребе за интервенцијом.</p>

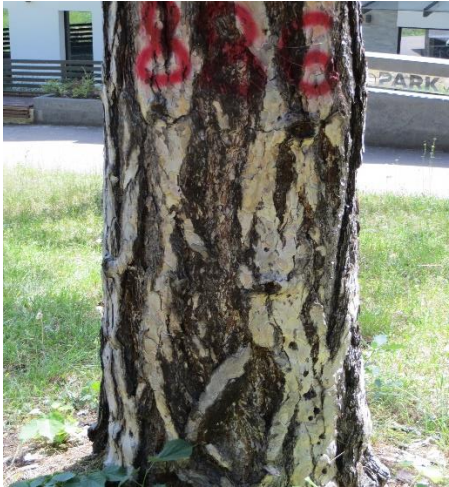
886. <i>Pinus nigra</i> - црни бор

D-60,5cm	O- 190cm		
<p>Стабло право, рачва се на 9-10 m у два паралелна стуба. Крошња богата, симетрична. Има већи број излетних отвора према приданку, као и слабије механичко оштећење на 2 m висине.</p> <p>Препорука: Уклонити у другој фази.</p> <p>Врста за замену: <i>Celtis australis</i></p>
