ФОРЕСТИНГ
ПРИВРЕДНО ДРУШТВО ЗА КОНСАЛТИНГ И УСЛУГЕ У
ШУМАРСТВУ

Елаборат
**ВИЗУЕЛНА ПРОЦЕНА ЗДРАВСТВЕНОГ СТАЊА СТАБАЛА
У ПАРК – ШУМИ ПЕЋИНА СА ПРЕДЛОГОМ МЕРА
САНАЦИЈЕ ЗА СВАКО СТАБЛО ПОЈЕДИНАЧНО**

Београд, јул, 2021. године

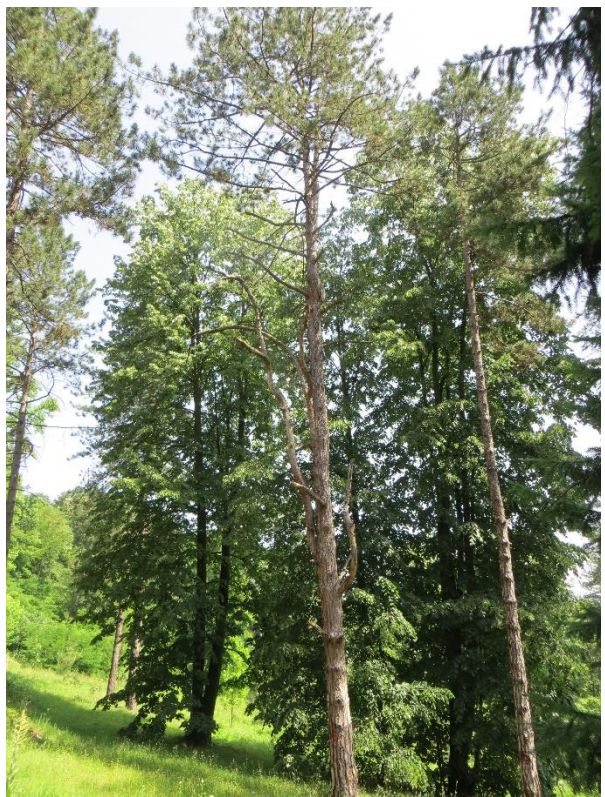
Моћан бор са много рачви. На 12m се рачва у два паралелна стуба која чине богату крошњу. У доњој рачви има рупа направљених од стране детлића. Изражени излетни отвори од приданка па на више. Јавља се подраст хрстова испод бора.

Препорука: Уклонити у другој фази.

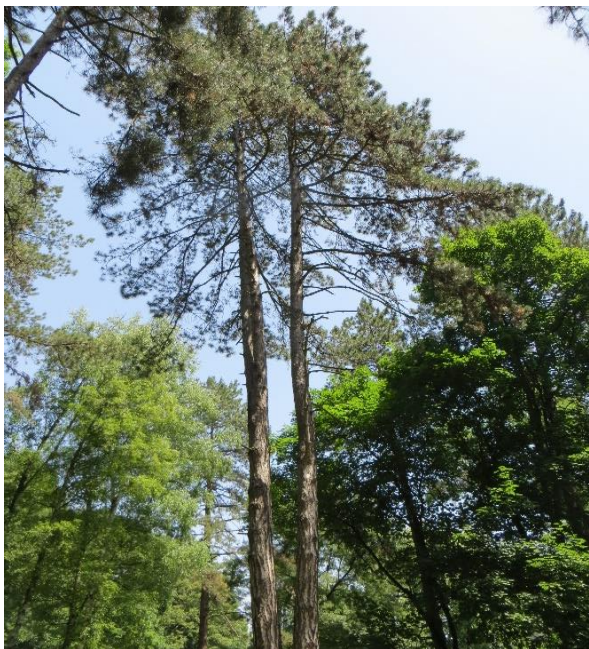
908. <i>Pinus nigra</i> - црни бор

D- 71,5cm	O- 224,5cm		
<p>Стабло се рачва се на око 2m у два паралелна стуба приближних величина. Крошња лепа, богата и симетрична. Има мањи интензитет излетних отвора.</p> <p>Препорука: Уклонити у другој фази.</p> <p>Врста за замену: Уместо борова који су за уклањање посадити три саднице <i>Quercus robur</i>.</p>

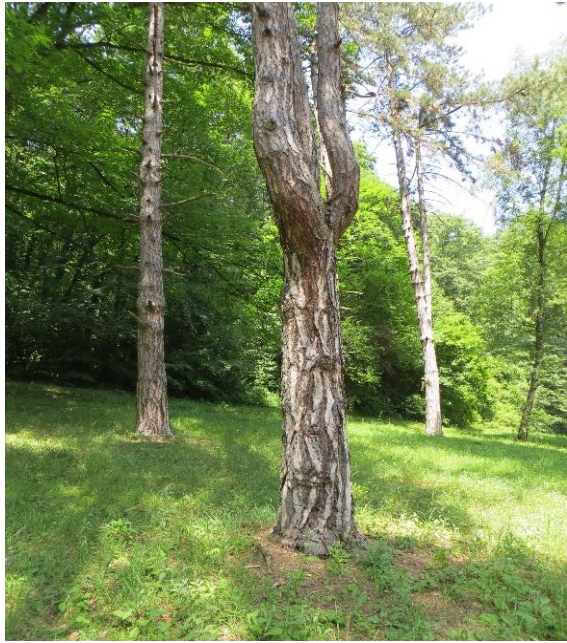
910. <i>Pinus nigra</i> - црни бор

D- 54,8cm	O- 172cm	
<p>Бор се рачва на 4m у три јаче гране. Две подсећају на лиру, солидно развијене. Формирају скоро симетричну крошњу. Трећи крак је нижи са солидном крошњом. На стаблу се налазе излетни отвори, мрави и механичка оштећења.</p> <p>Препорука: Уклонити у првој, евентуално другој.</p>		
911. <i>Pinus nigra</i> - црни бор		
D- 52,3cm	O- 164cm	<p>Стабло право без рачви са лепо развијеном и богатом крошњом. Има пуно остатака поломљених грана на стаблу од приданака ка вишим деловима стабла. На стаблу је мањи интензитет излетних отвора.</p> <p>Препорука: Уклонити у другој фази санације.</p> <p>Врста за замену: Уместо борова који су за уклањање посадити три саднице <i>Liquidambar styraciflua</i>.</p>

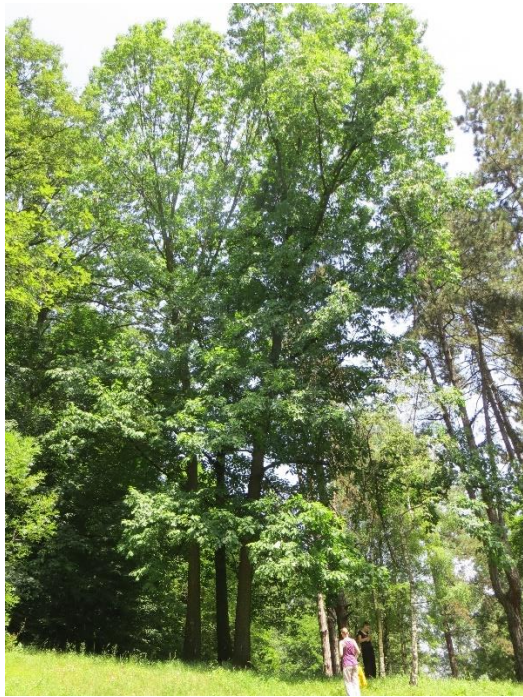
912. <i>Quercus borealis</i>- црвени амерички храст

D- 48,5cm	O- 152cm	
913. <i>Quercus borealis</i>- црвени амерички храст		
D- 51,3cm	O- 163cm	
914. <i>Quercus borealis</i>- црвени амерички храст		
D- 49,5cm	O- 156cm	
<p>Три црвена храста лепо развијена. Сва три имају солидну крошњу.</p> <p>Препорука: Уклонити viseће гране црвених храстова и суве гране борова. Требало је посадити храстове на већем растојању, минимум 8m размака.</p>

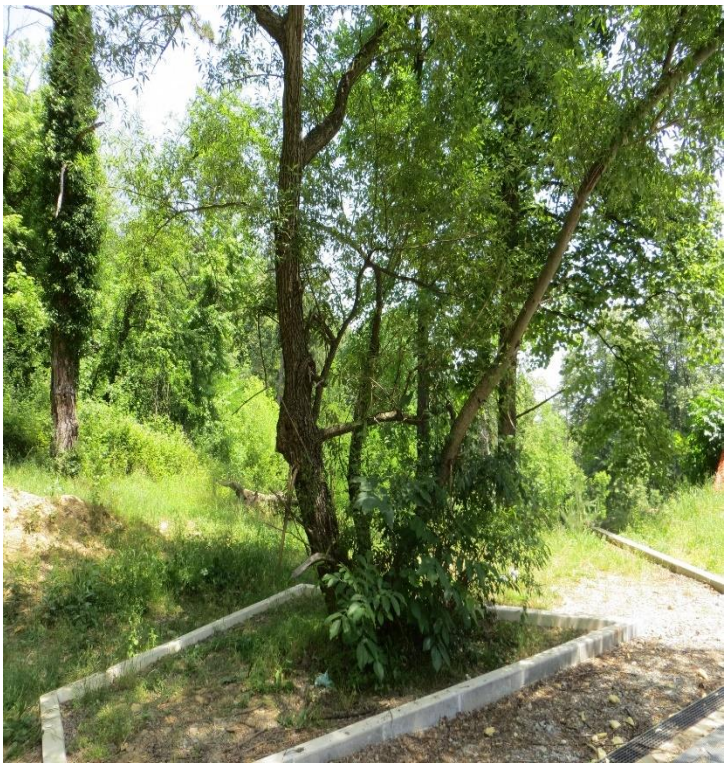
925. <i>Salix alba</i>- бела врба

D- 36cm			O- 113cm
926. <i>Salix alba</i>- бела врба			
D- 18cm			O- 57cm
927. <i>Salix alba</i>- бела врба			
D- 15,5cm			O- 59cm
<p>Трокрака врба која се развија из пања са много механичких оштећења и болести. Све три немају перспективу.</p> <p>Препорука: Уклонити врбе у првој фази санације.</p> <p>Врста за замену: <i>Liriodendron tulipifera</i>.</p>

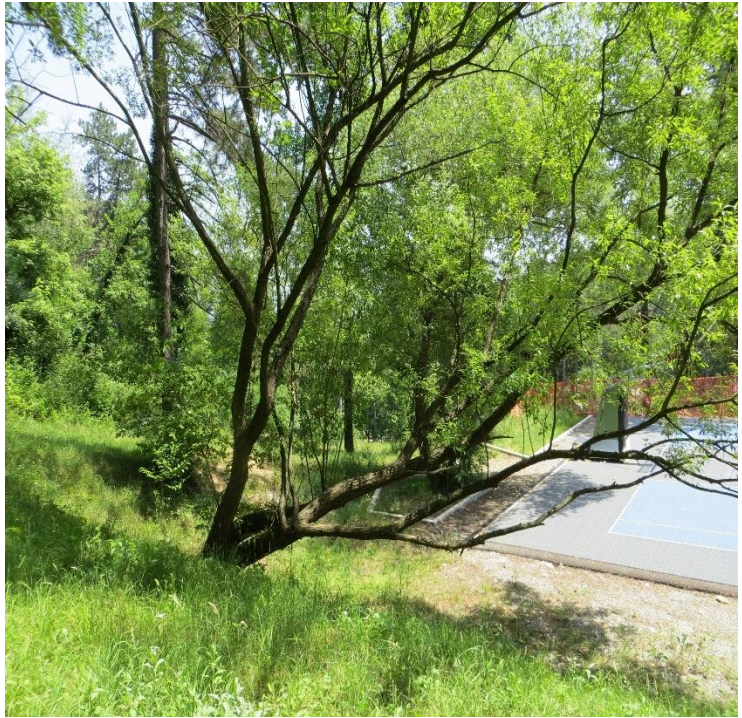
928. Salix alba- бела врба

D- 25,5cm	O- 80cm	
929. Salix alba- бела врба		
D- 24cm	O- 75cm	
930. Salix alba- бела врба		
D- 21,2cm	O- 65cm	
<p>Све три врбе са много механичких оштећења и болести. Немају перспективу.</p> <p>Препорука: Уклонити врбе у првој фази санације.</p> <p>Врста за замену: <i>Liriodendron tulipifera</i>.</p>

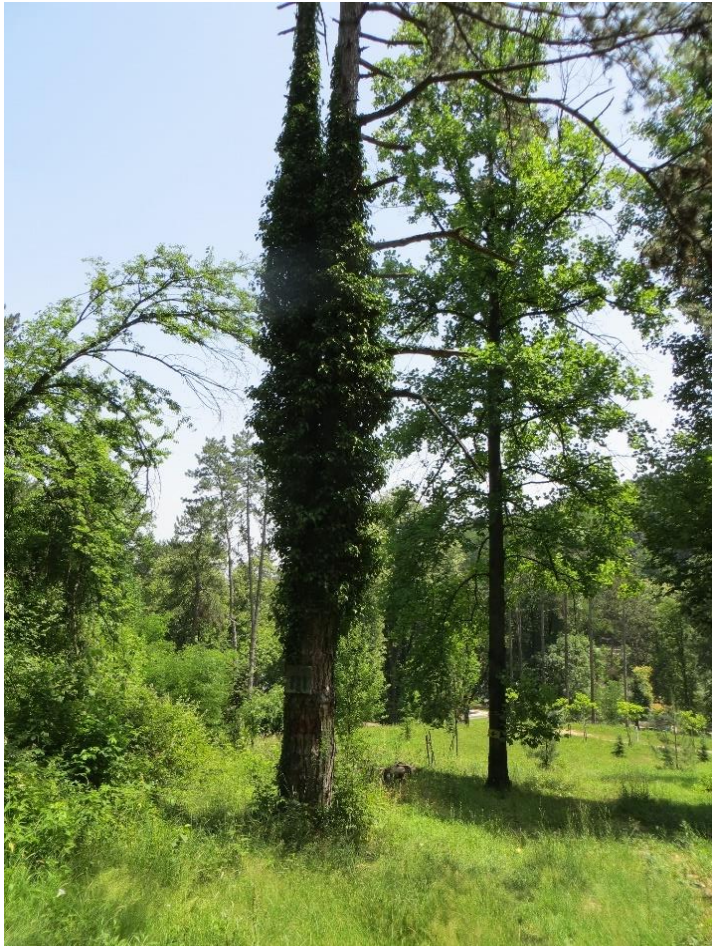
931. <i>Pinus nigra</i> - црни бор

D- 38,3cm	O- 120cm		
<p>Стабло право са солидном и симетричном крошњом, лепо развијеном. У приданку се налазе млади хрстови. Заступљен је мањи интензитет излетних отвора.</p> <p>Препорука: Без неопходних мера санације.</p>

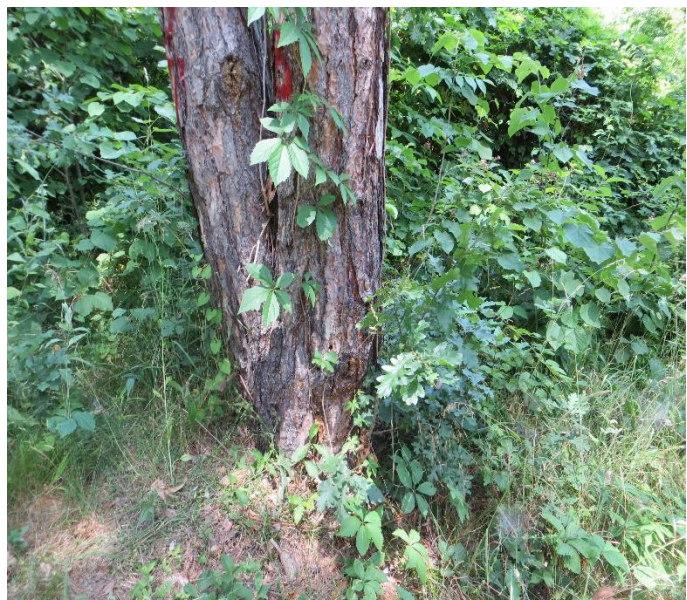
937. <i>Pinus nigra</i> - црни бор

D- 33,8cm			O- 105cm	
938. <i>Pinus nigra</i> - црни бор				
D- 33cm			O- 104cm	
<p>Рачвају се из приданка у два паралелна стуба. Десни и леви стуб имају суве гране. Пузавица се пење уз стабло. Крошња солидно развијена.</p> <p>Препорука: Уклонити пузавицу са оба бора.</p>

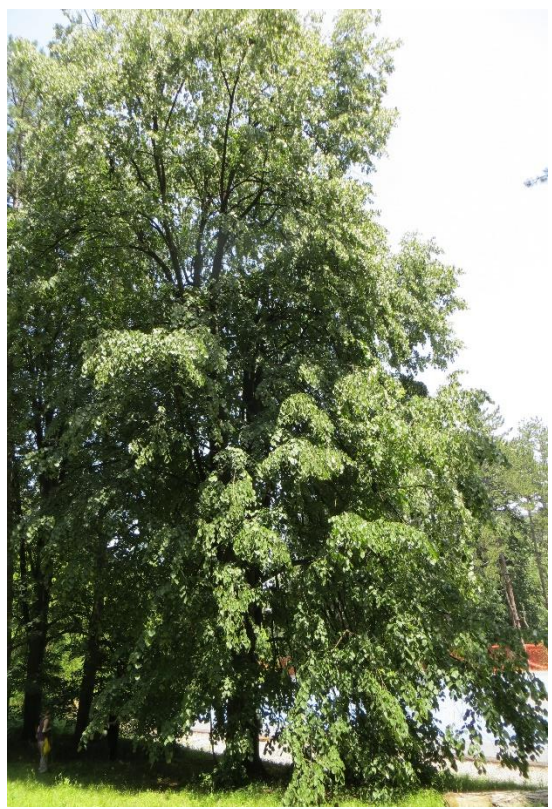
950. <i>Tilia argentea</i>- сребрнолисна липа

D- 91,3cm	O- 287cm	
<p>Стабло се рачва од приданка, али је све срасло па се рачва тек од 4 m. Крошња је богата, лепо развијена и велика. Право са солидном крошњом, скоро симетричном. На стаблу има излетних отвора.</p> <p>Препорука: Без потребе за интервенцијом.</p>		
951. <i>Pinus nigra</i> - црни бор		
D-54cm	O- 170cm	
<p>Стабло право са лепо развијеном, симетричном крошњом. Има излетних отвора како у приданку, тако и изнад броја до висине од 4-5m.</p> <p>Препорука: Уклонити у првој фази санације.</p> <p>Врста за замену: <i>Abies concolor</i>.</p>

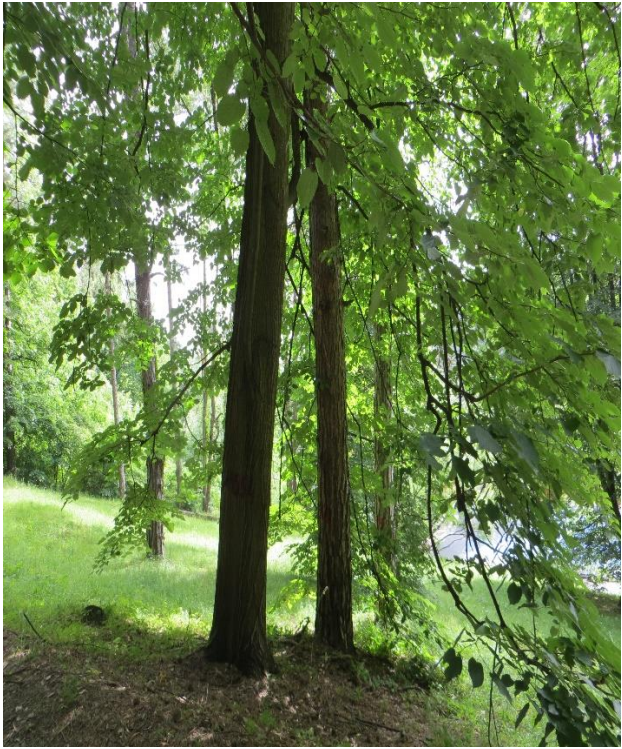
D- 59cm	O- 185cm		
<p>Стабло право, рачва се на 6 m у два идентична стуба која формирају лепо развијену симетричну крошњу. Има мањи интензитет излетних отвора.</p> <p>Препорука: Без неопходних мера санације.</p>			
954. <i>Tilia argentea</i>- сребрнолисна липа			
D- 63,5cm	O- 200cm	<p>Стабло здраво, благо нагнуто. Крошња лепа и симетрична.</p> <p>Препорука: Орезати први спрат доњих viseћих грана ради стазе и бора.</p>	
<p>Стабло здраво, благо нагнуто. Крошња лепа и симетрична.</p> <p>Препорука: Орезати први спрат доњих viseћих грана ради стазе и бора.</p>

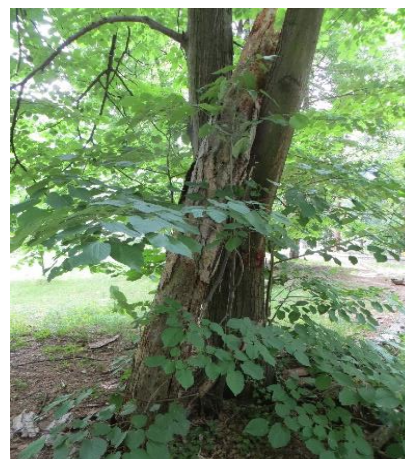
Рачва се на 2m. Крошња лепа и симетрична са лепим, viseћим гранама.

Препорука: Уклонити подраст око липе и наслоњени бор који је одавно сув и у фази труљења.

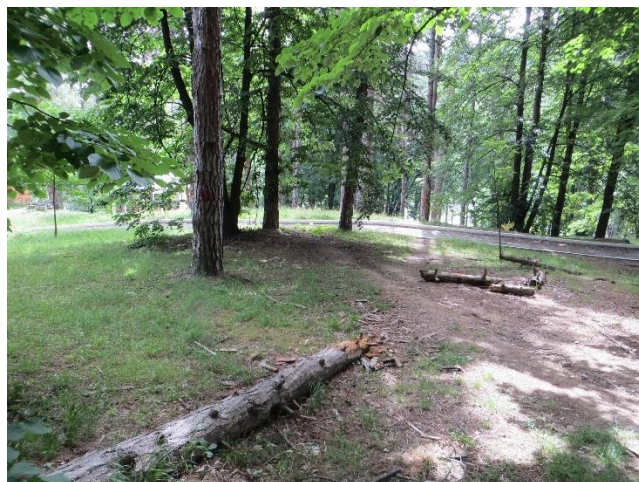
Током прегледа стабала, запажени су изваљени борови, остављени у парку. Неопходно је хитно уклонити одавно изваљена стабла и гране, које немају никакву сврху, већ причињавају велику опасност и ризик за остала стабла, јер су легло заразе фитопатолошке и ентомолошке природе.

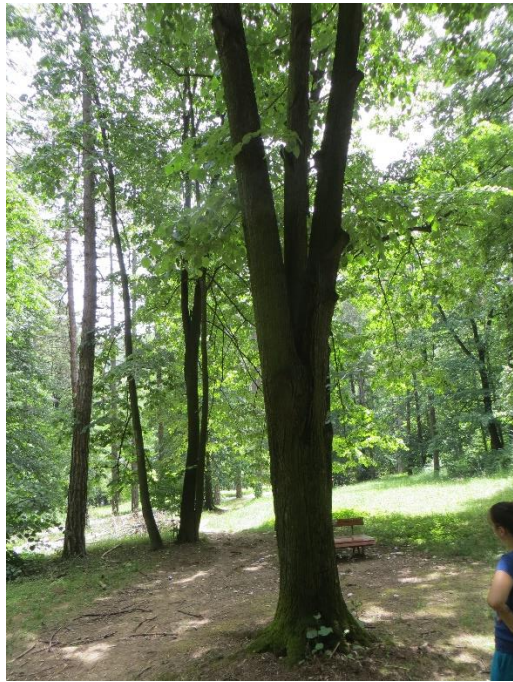
1015. <i>Tilia argentea</i>- сребрнолисна липа

D- 56cm			O- 176cm
<p>Рачва се на 4,5m у три шпалирна стуба. Крошња узана а широка. Има механичко оштећење од слова која калусирају.</p> <p>Препорука: Без потребе за интервенцијом.</p>			
1016. <i>Tilia argentea</i>- сребрнолисна липа			
D- 53cm	O- 116cm		
<p>Крошња асиметрична.</p> <p>Препорука: Орезати две доње viseће гране, ради враћања у равнотежу.</p>

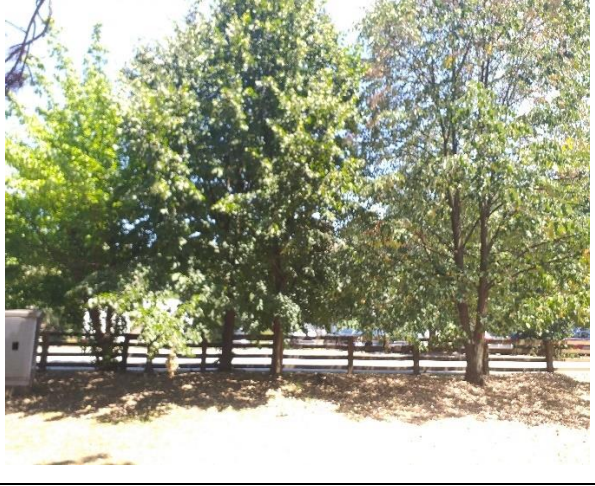
D- 30cm	O- 94cm		
<p>Пајавац се налази уз ограду. Дуж целог дебла су присутни тумори.</p> <p>Препорука: Уклонити све бочне изданке, оставити два централна стуба.</p>			
1064. <i>Tilia argentea</i>- сребрнолисна липа			
D- 28cm	O- 88cm		
<p>Рачва се на 1,7m у два паралелна стуба који су управни на улицу и паркинг.</p> <p>Препорука: Естетско обликовање крошње, уклонити све гране до канделабра.</p>			
1065. <i>Tilia argentea</i>- сребрнолисна липа		D- 26cm	O- 82cm
<p>На стаблу се налази механичко оштећење од приданка до прсне висине које добро калусира. Рачва се на 0,8m у три стуба. Стуб паралелан са улицом је сув, док други, који је усмерен према тоалету, има висеће гране.</p> <p>Препорука: Уклонити два стуба са стране, а централни стуб естетски обликовати.</p>

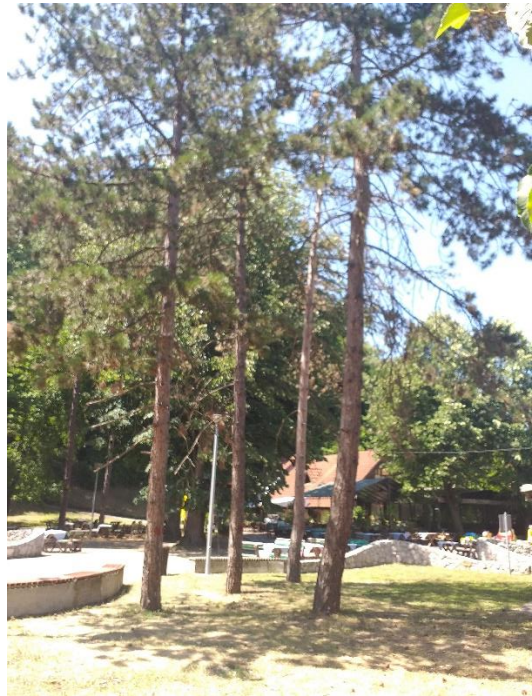
1070. <i>Pinus nigra</i> – црни бор

D- 30,5cm			O- 94cm				
Стабло здраво са понеким излетним отвором.							
1071. <i>Pinus nigra</i> – црни бор
